PROJEKT UZUPEŁNIAJĄCY
DO PROJEKTU REMONTU ELEWACJI ŚCIAN WIRYDARZA NA TERENIE KLASZTORU
OO. CYSTERSÓW W JĘDRZEJOWIE

Proponowane postępowanie konserwatorskie dla muru ceglanego i elementów z kamienia z wirydarza Opactwa Cystersów w Jędrzejowie

OPIS UZUPEŁNIAJĄCY DO PROJEKTU REMONTU ELEWACJI ŚCIAN WIRYDARZA NA TERENIE KLASZTORU OO CYSTERSÓW W JĘDRZEJOWIE

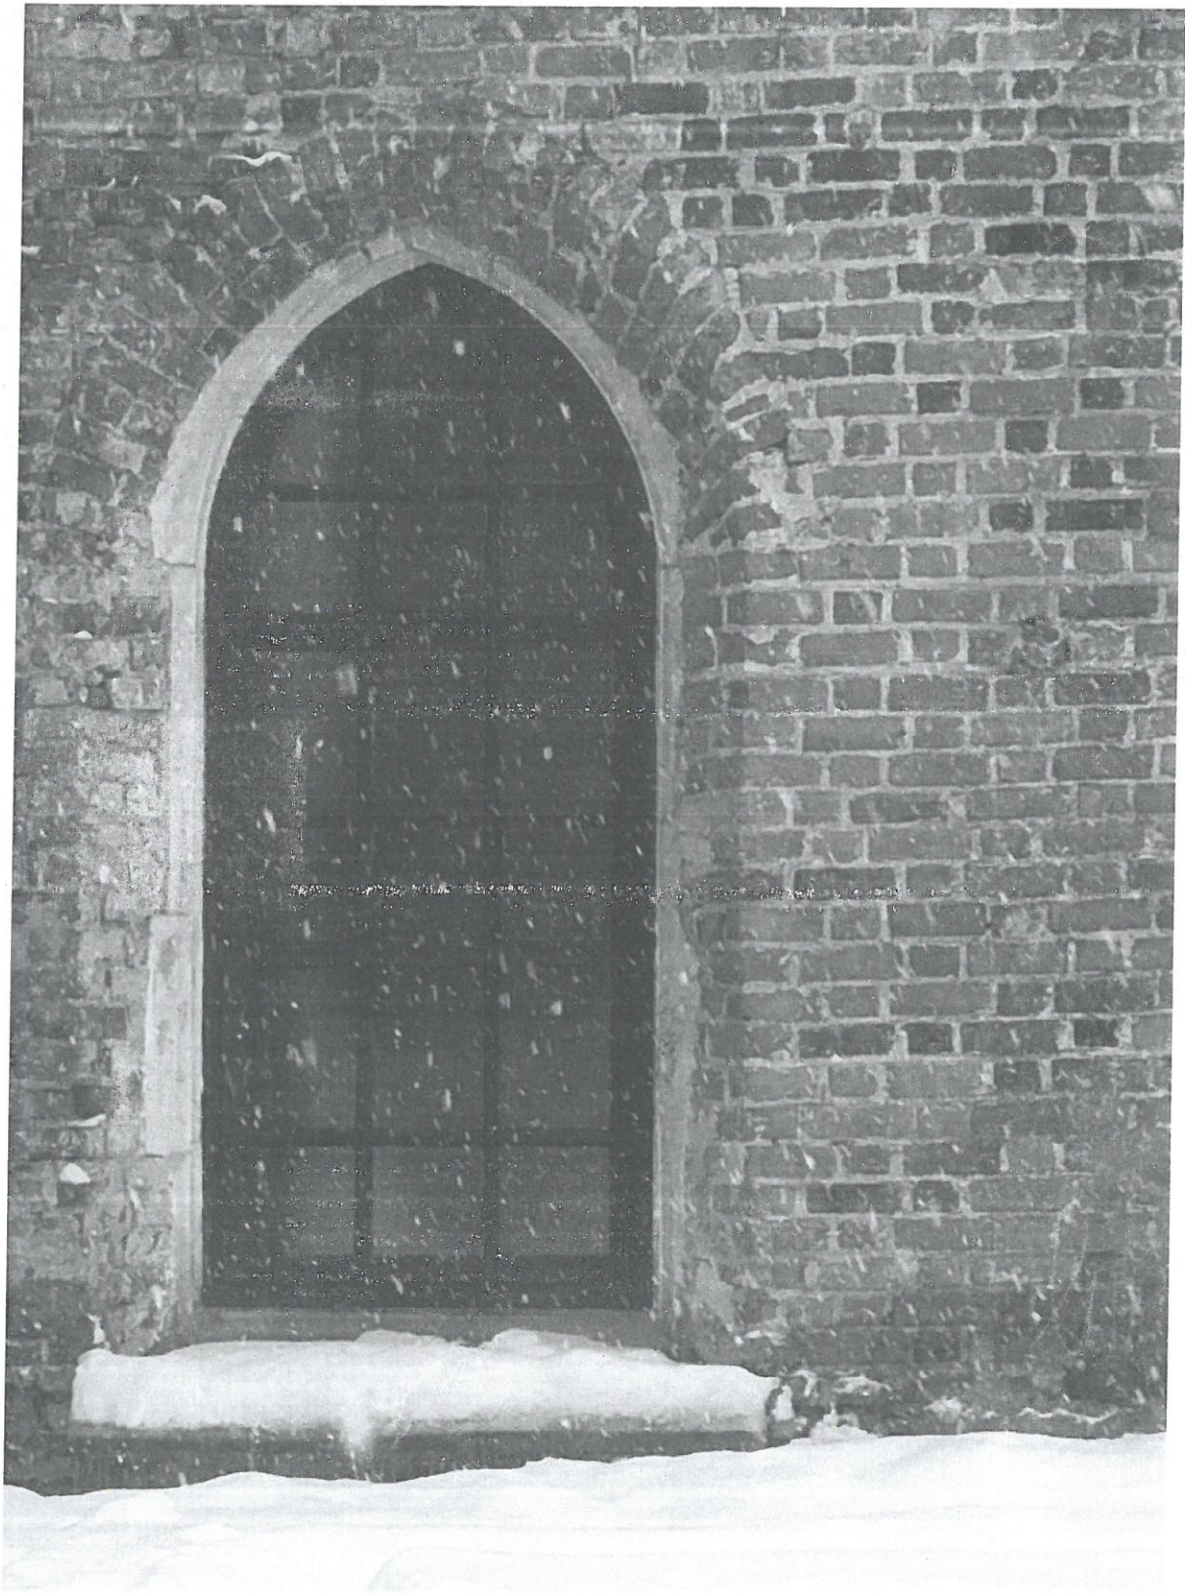
Fot. 1 Jędrzejów. Opactwo Cystersów. Fragment zachodniej ściany wirydarza. Widoczne miejscowe zabrudzenie cegły, zachłapania z zaprawy cementowej, częściowo wykruszone spoinowanie.

1. Przygotowanie podłoża. Usunięcie niefachowych lub wadliwych napraw i uzupełnień, usunięcie napraw wykonanych w oparciu o cement. Usunięcie osypujących się fragmentów spoinowania. Usunięcie najbardziej zdegradowanych i zasolonych cegieł.

2. Dezynfekcja powierzchni muru. Przed naniesieniem odpowiedniego środka należy usunąć widoczne kolonie mchów, porostów czy grzybów.
3. Oczyszczenie powierzchni cegły. Metodę należy wybrać po wykonaniu prób. Możliwe jest zastosowanie delikatnych metod chemicznych lub mechanicznych.

5. Uzupełnienie ubytków cegieł odpowiednio dobranym kitem mineralnym zarówno pod względem koloru, jak i twardości zaprawy.
6. Uzupełnienie ubytków spoinowania. Spoinę należy odpowiednio dobrać do spoiny eksponowanej.

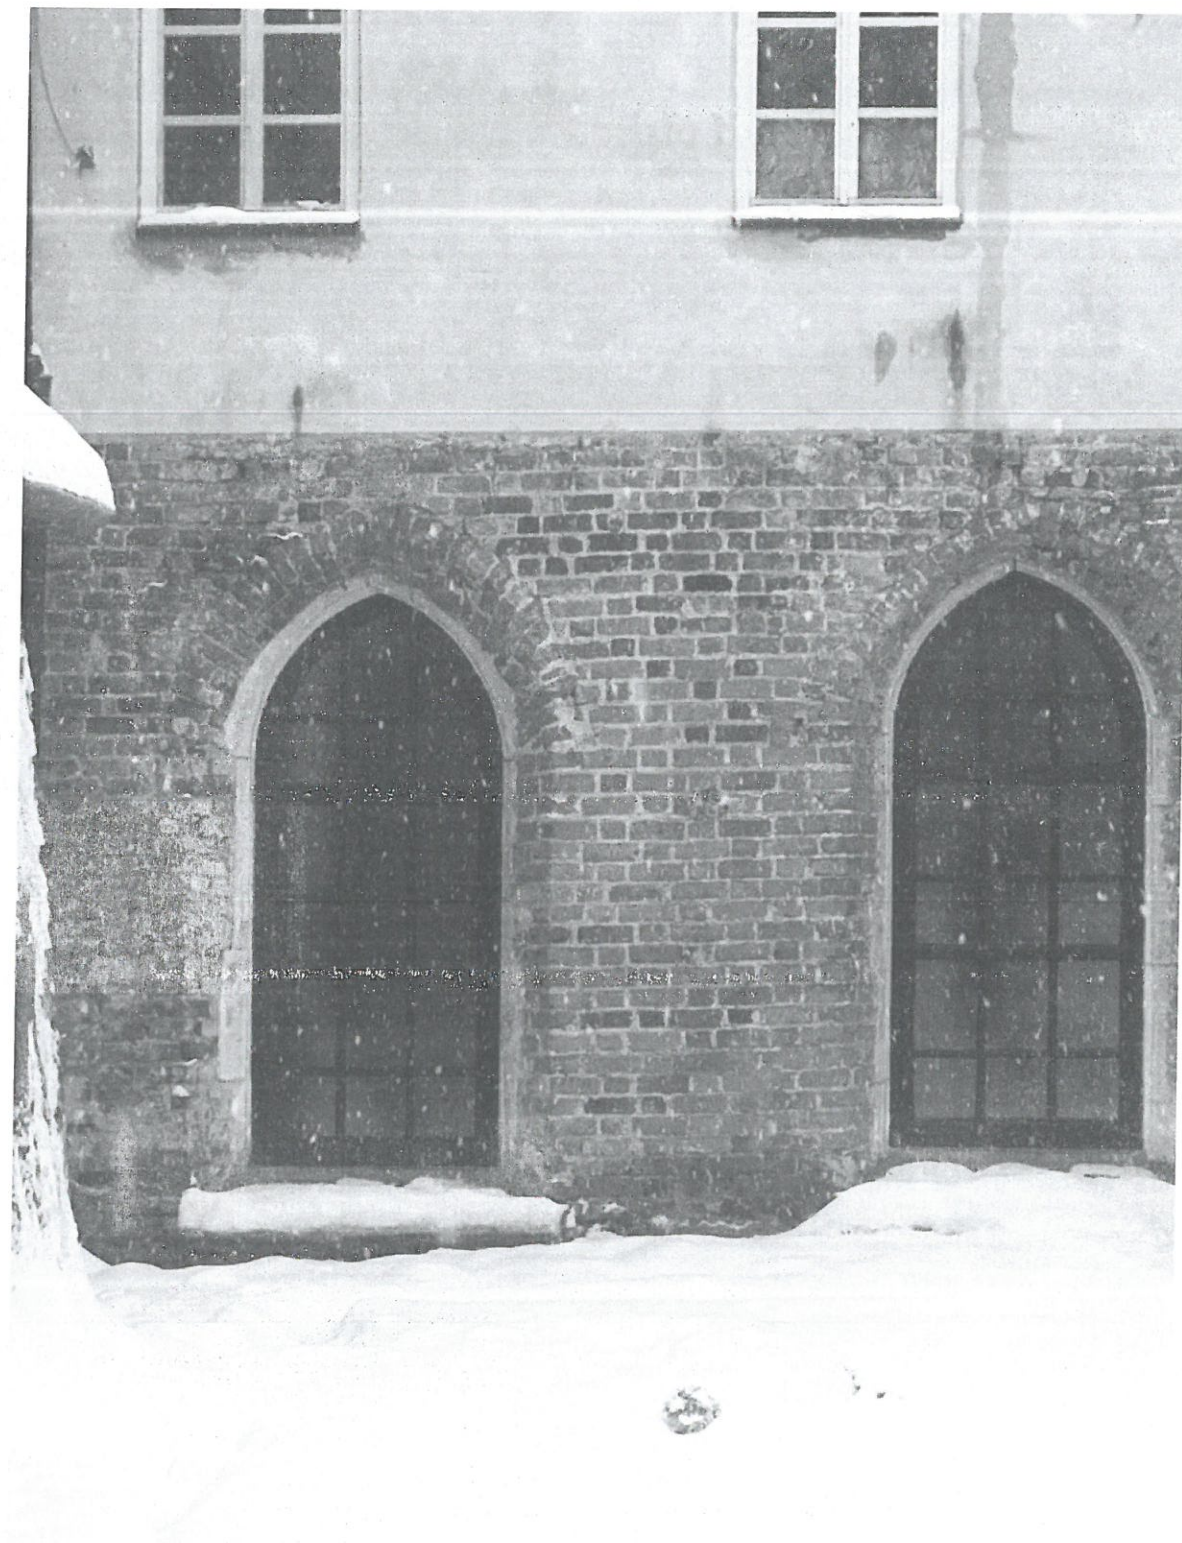
Fot. 2 Jędrzejów. Opactwo Cystersów. Fragment zachodniej ściany wirydarza. Widoczne miejscowe zabrudzenie cegły, zachłapania z zaprawy cementowej, częściowo wykruszone spoinowanie.

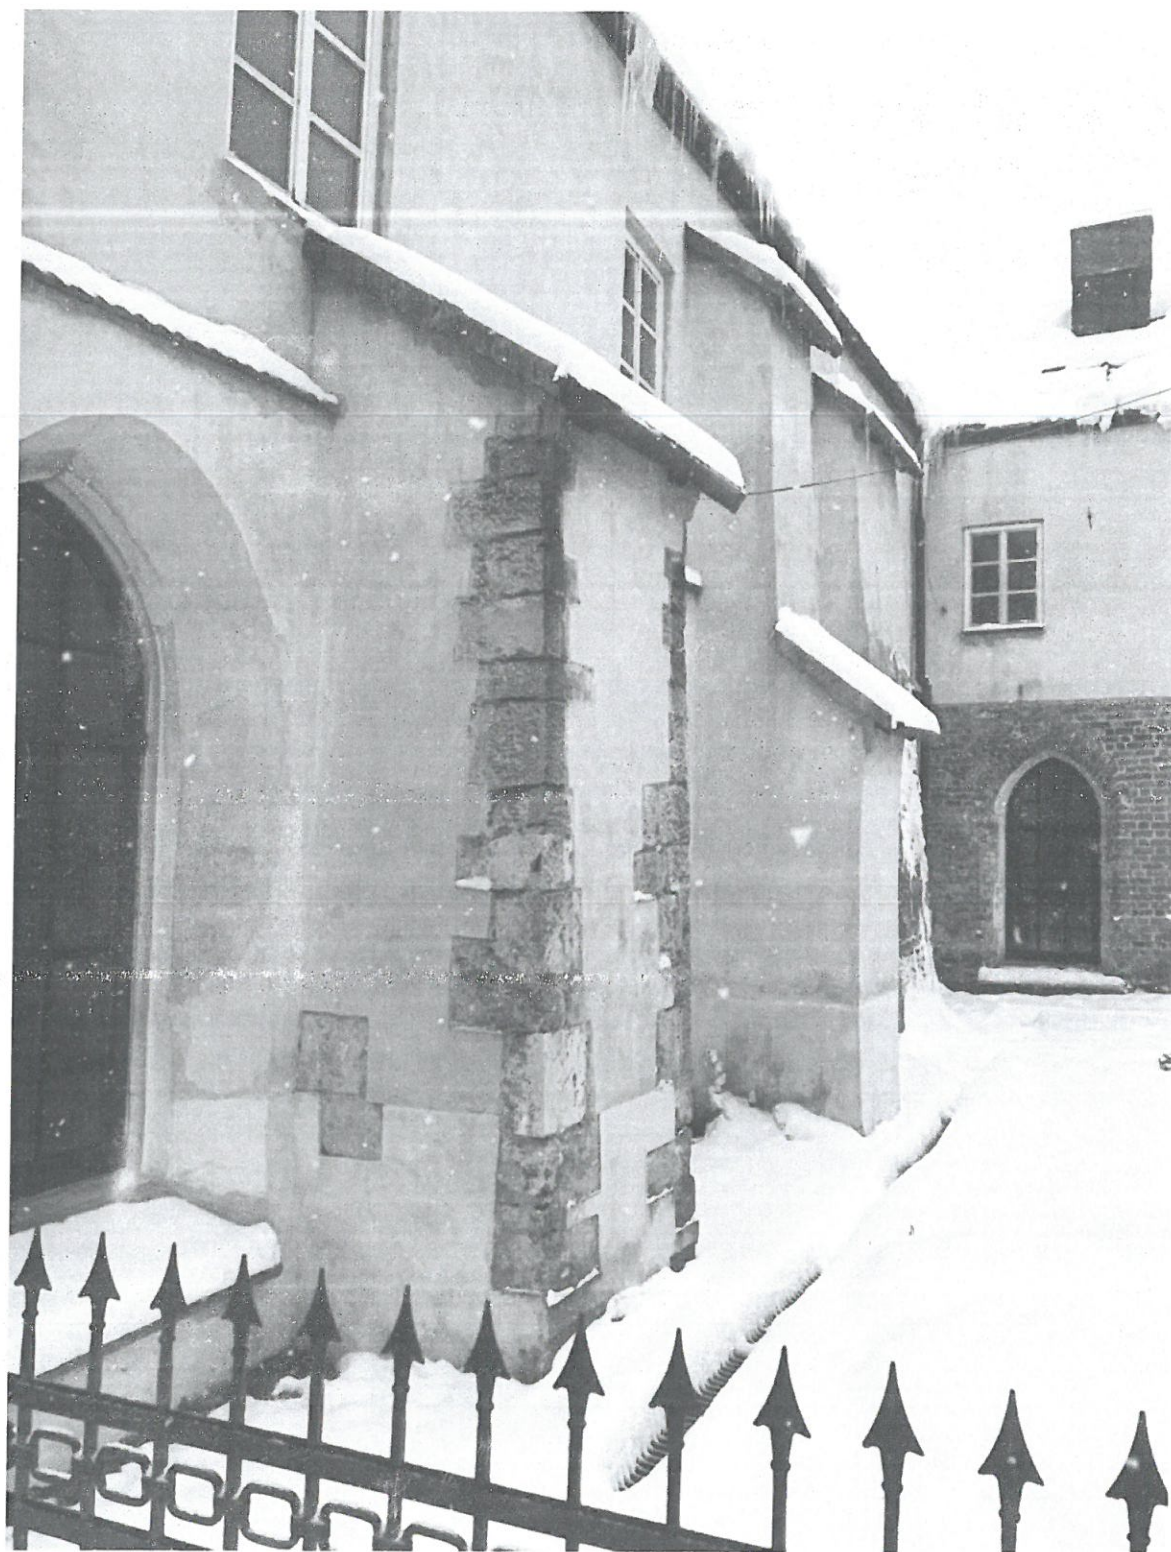
Fot. 3 Jędrzejów. Opactwo Cystersów. Fragment południowej ściany wirydarzu. Widoczne wapienne bloki szkarp. Widoczne zabrudzenie powierzchni.

2. Dezynfekcja powierzchni muru. Przed naniesieniem odpowiedniego środka należy mechanicznie usunąć widoczne kolonie mchów, porostów czy grzybów.
3. Oczyszczenie powierzchni cegły. Metodę należy wybrać po wykonaniu prób. Możliwe jest zastosowanie delikatnych metod chemicznych lub mechanicznych. W przypadku wapienia nie należy stosować past opartych o fluorki.
