PROGRAM PRAC KONSERWATORSKICH
DREWNIANYCH PORTALI WRAZ Z DRZWIAMI
Z KOŚCIOŁA P.W. ŚW. SZCZEPANA DIAKONA
W MNICHOWIE

Kraków. Styczeń 2024

KOŚCIÓŁ PARAFIALNY P.W. ŚW. SZCZEPANA DIAKONA W MNICHOWIE
STAN ZACHOWANIA DREWNIANYCH PORTALI I DRZWI ELEWACJI ZEWNĘTRZNYCH
STYCZEŃ 2024

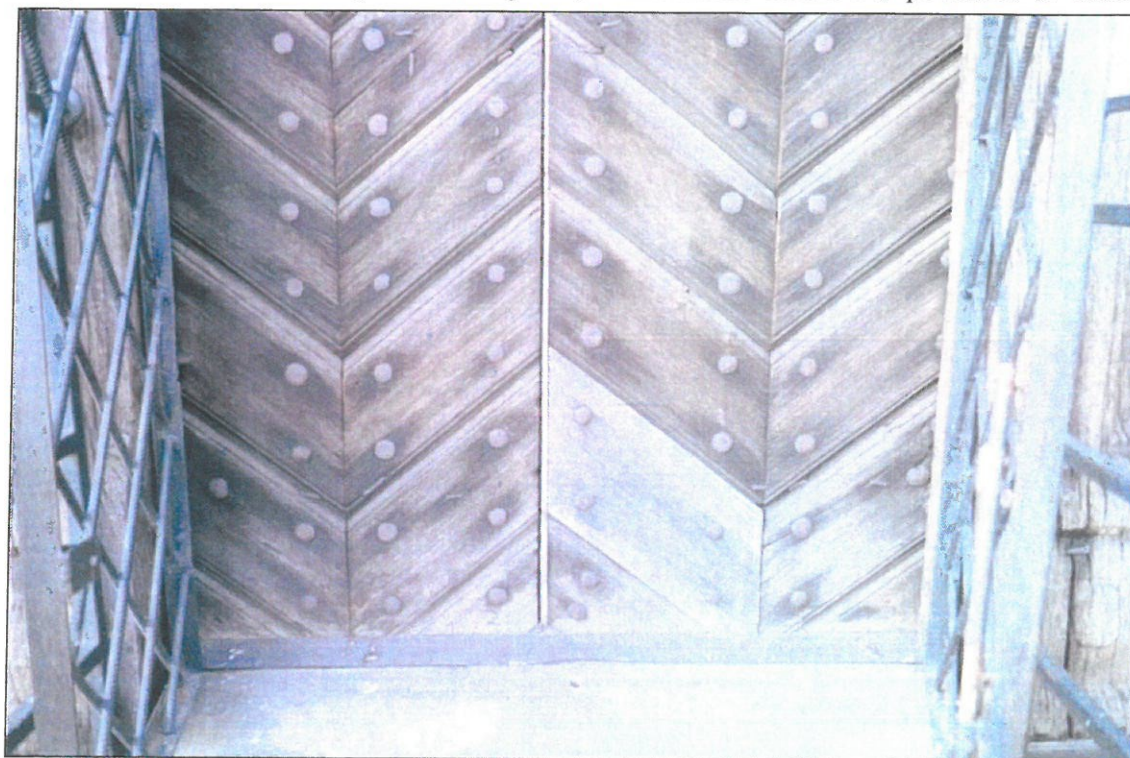
Pod wpływem wody opadowej oraz słońca drewno ulegało na przemianemu pęcznieniu i kurczeniu się. Przemiany te, doprowadziły do pęknięcia (głównie wzdłużne w obrębie wszystkich portali o różnej głębokości) i odkształcanie się drewna. Takie pęknięcia stały się również potencjalnymi miejscami ataku biokorozji. Obserwuje się uszkodzenia mrozowe, powstałe w skutek

nagromadzenia się wody w szczelinach drzewa. Zamarznięta woda w drewnie skutkuje silnymi zniszczeniami surowca.

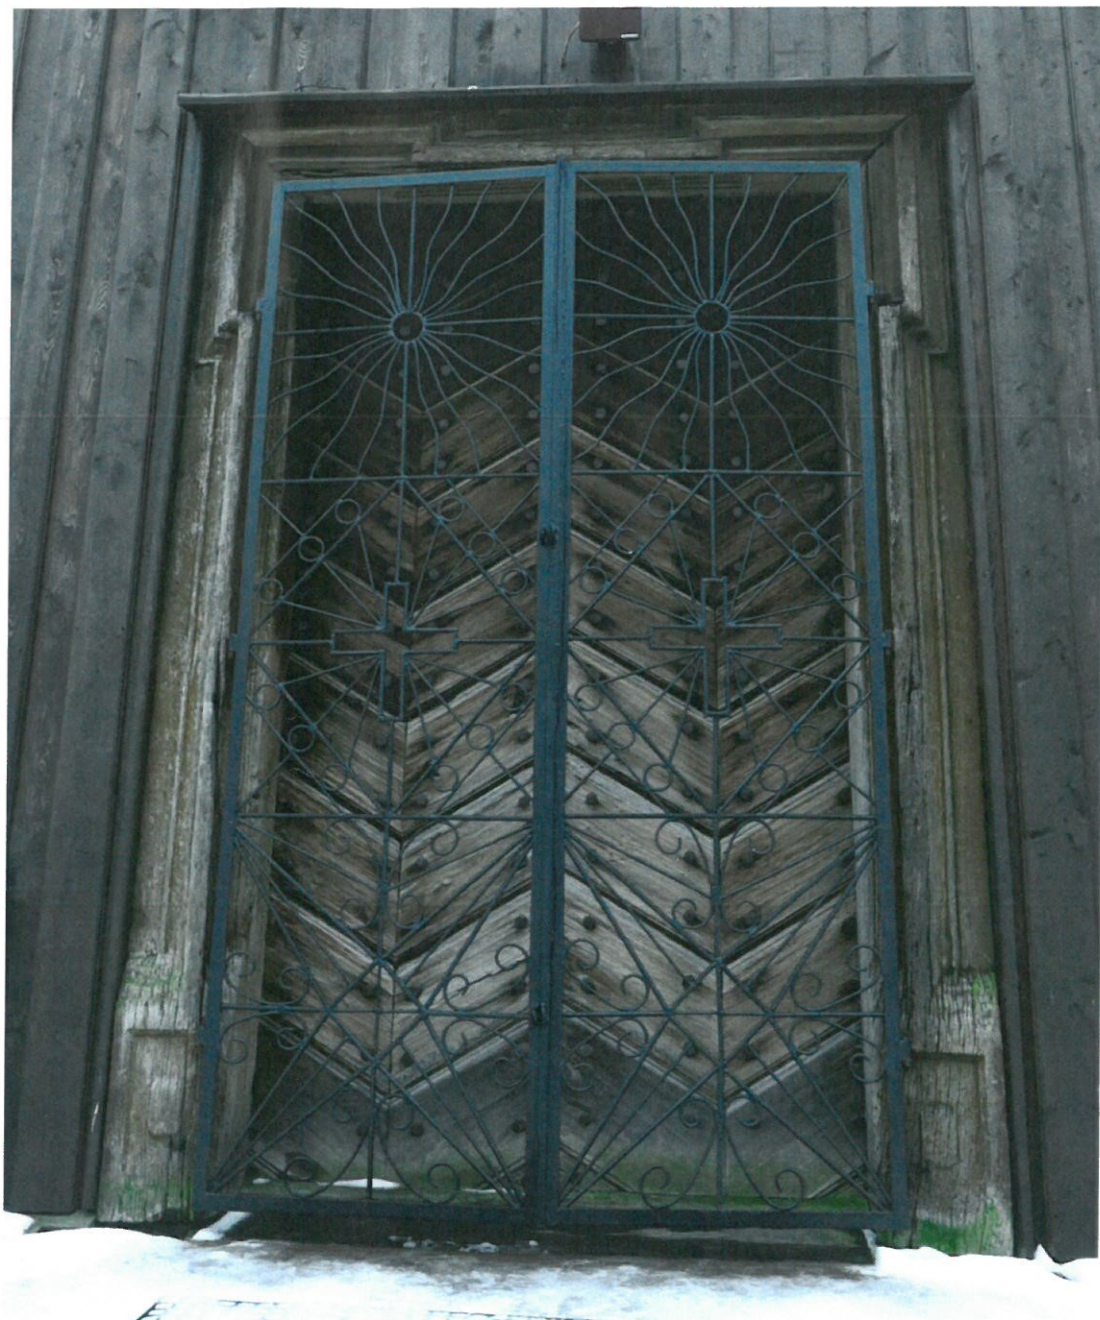
Drzwi i portal elewacji zachodniej

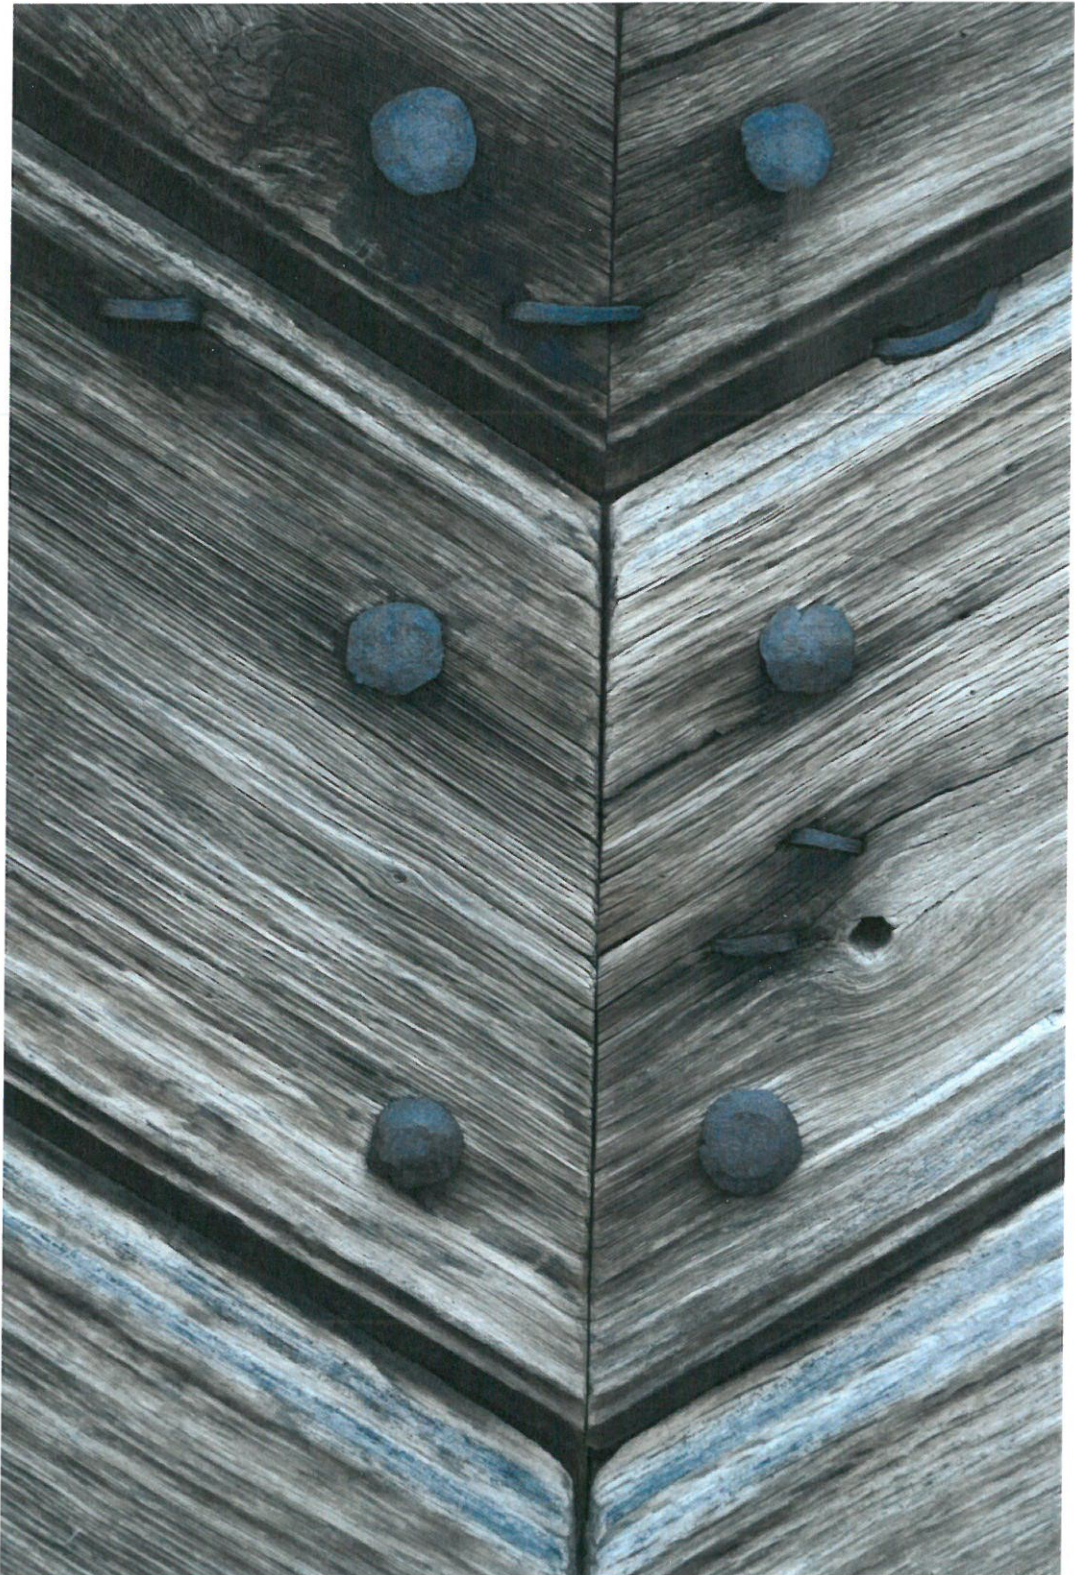
Drzwi i portal elewacji zachodniej, zbliżenie

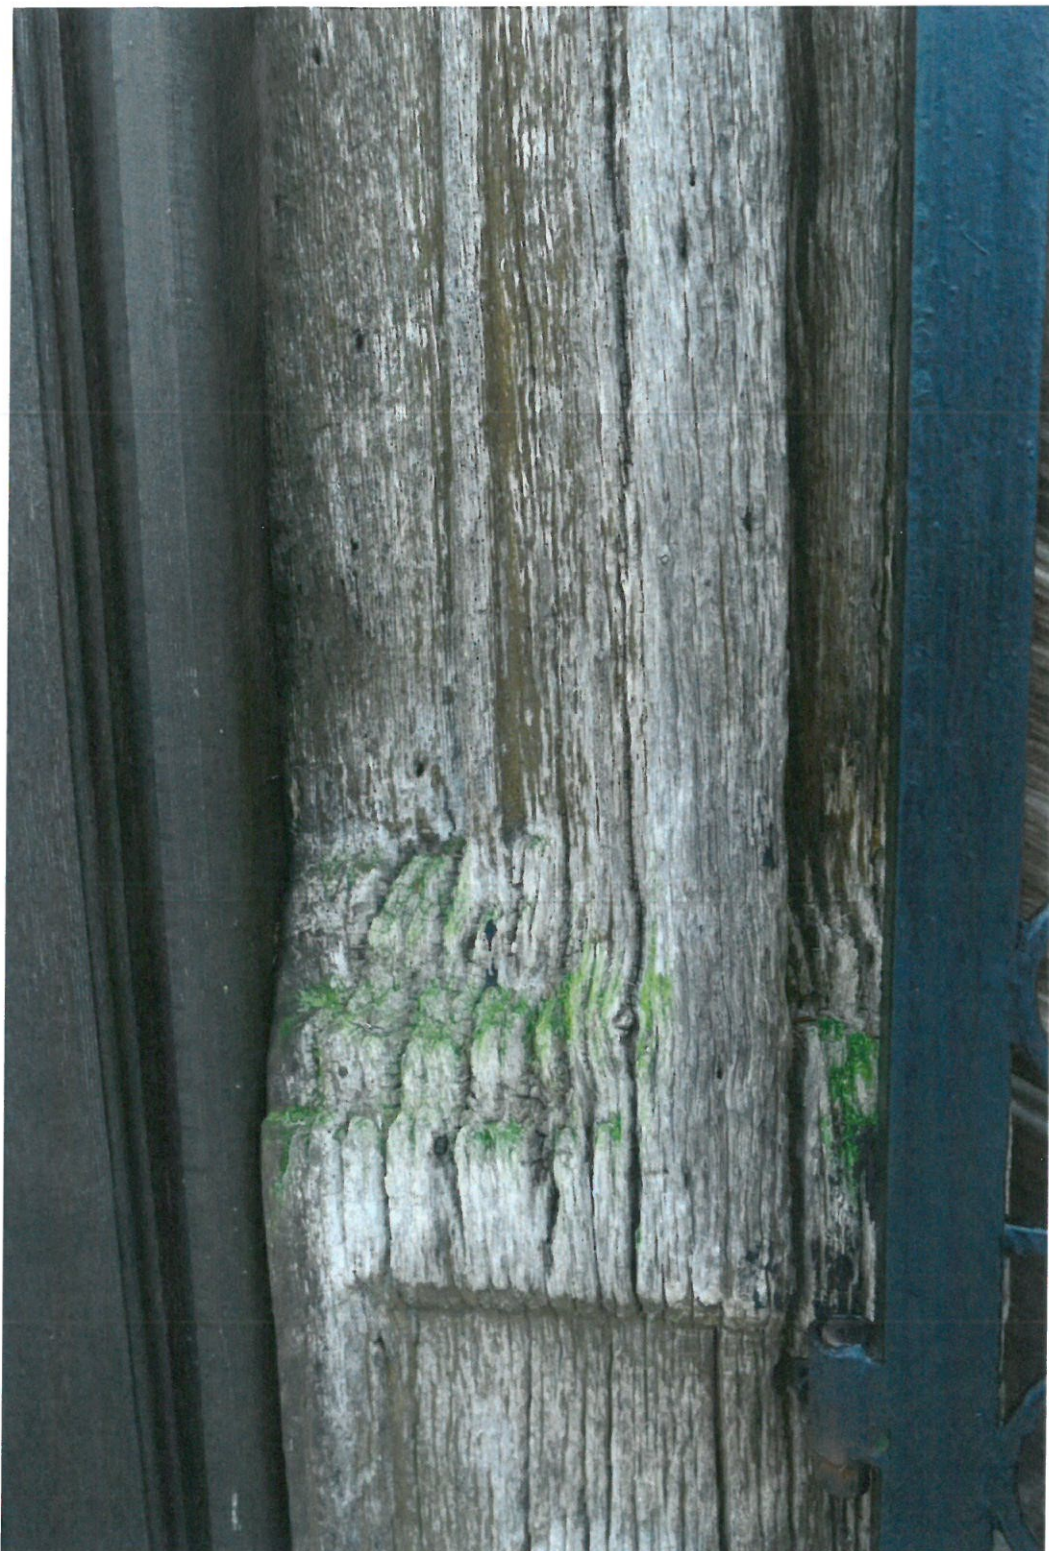
Portal elewacji zachodniej, zbliżenie

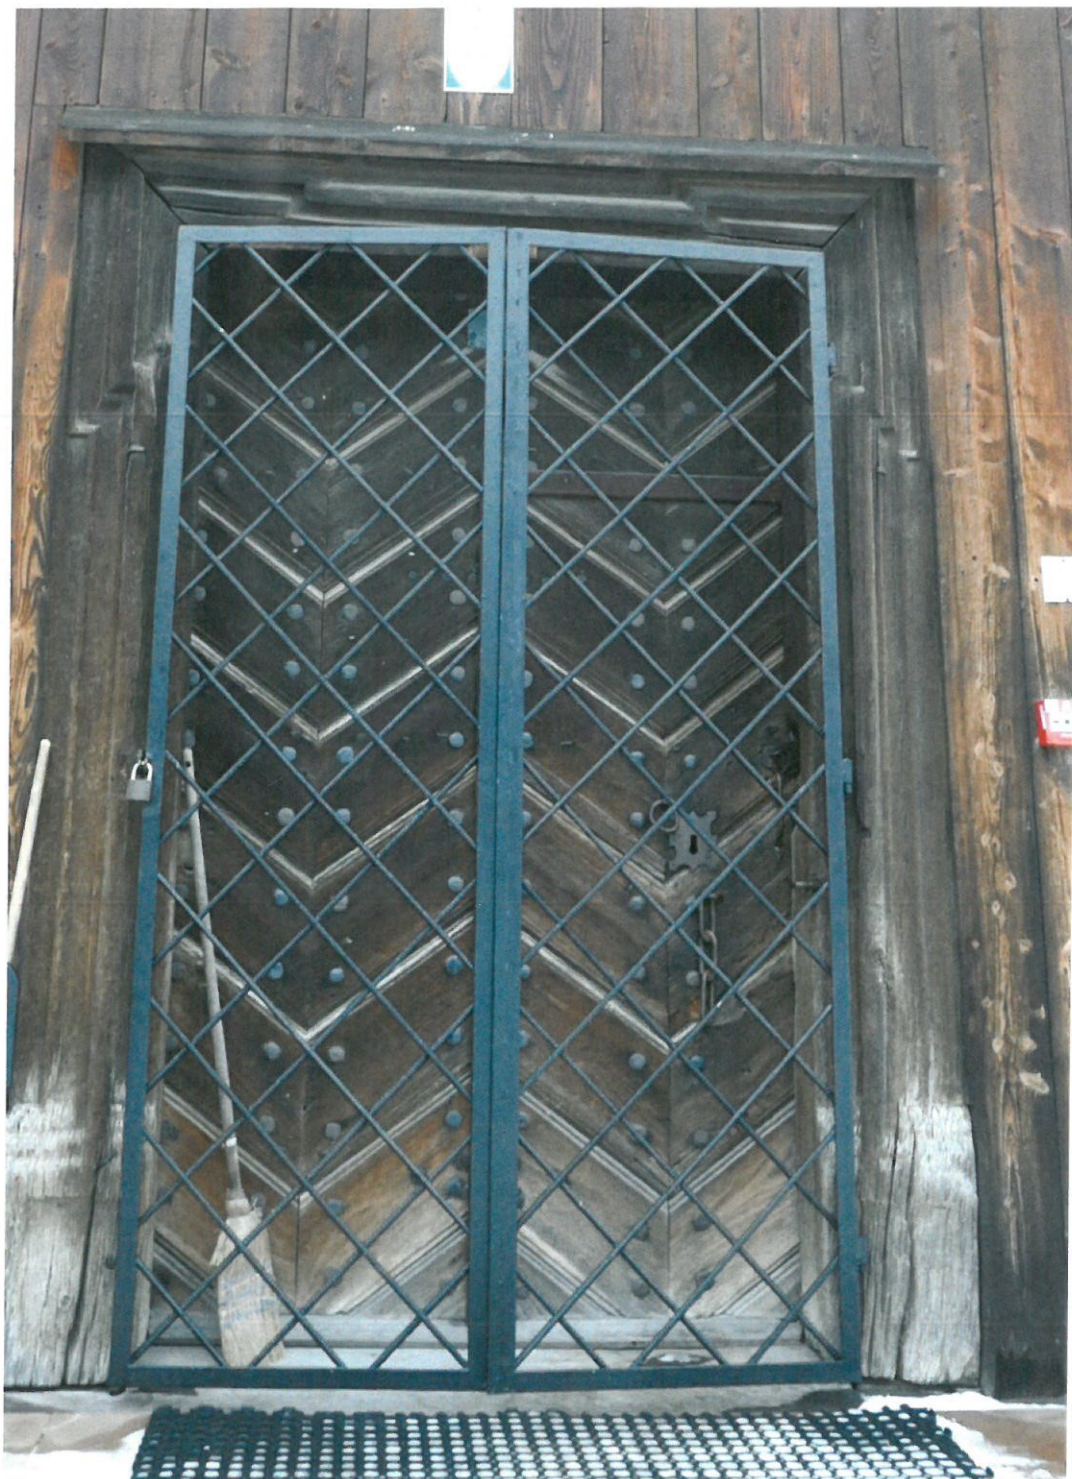
Drzwi i portal elewacji południowej

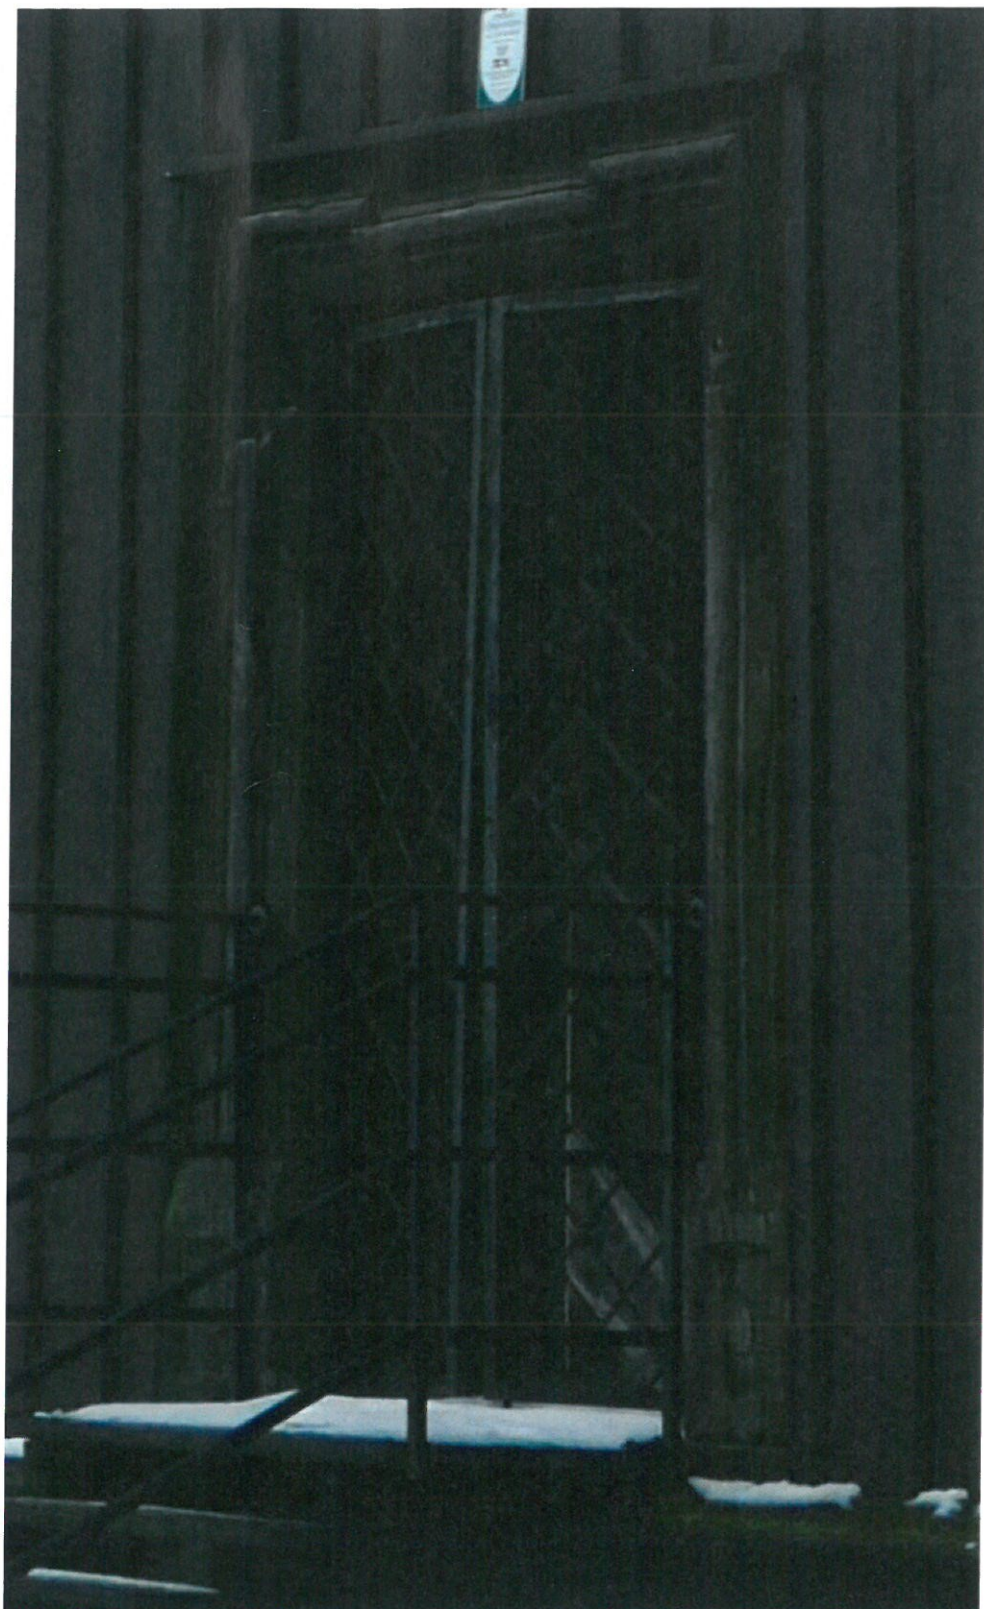
Drzwi i portal elewacji północnej
