**PROGRAM PRAC KONSERWATORSKICH DOTYCZĄCY
KONSERWACJI KRUCHTY POŁUDNIOWEJ,
MONOCHROMATYCZNYCH WYPRAW MALARSKO-TYNKARSKICH
A TAKŻE MARMUROWEJ POSADZKI
WE WNĘTRZU KOŚCIOŁA PARAFIALNEGO P.W. „ŚW. TROJCY”
W JĘDRZEJOWIE**

mgr Wojciech Szczurek

Luty 2024 r.

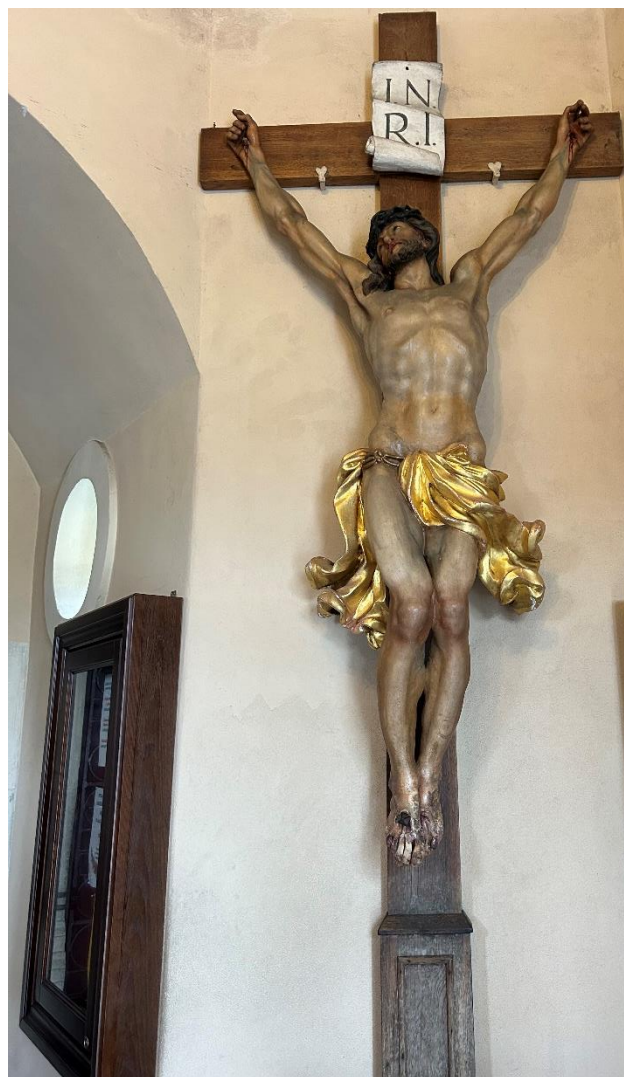
Rzeźba Chrystusa, a także drewno krzyża - zniszczone, zakurzone i brudne. Wtórna polichromia pokrywająca ciało Ukrzyżowanego utrzymana w tonacjach różowych z lekkim modelunkiem w odcieniach jasnego brązu przetarta i pożółkła. Miejscami malatura jest spękana z gęstą siatką krakelurów. Werniks pociemniały i pożółkły pokrywa liczne drobne ubytki na całej powierzchni rzeźby. Ubytki warstw technologicznych odsłaniają zaprawę i drewno. Kolorystyka autorska jest nieczytelna i cała kompozycja jest zafalszowana. Wahania parametrów fizykalnych i stałe mierne zawilgocenie, spowodowały lokalne porażenie przez grzyby saprofityczne ujawniające się białym wykwitem, zmatowieniami i zaplamieniami widocznymi zwłaszcza na odwrociu. Miejscowo występują spęcherzenia i spudrowania warstwy polichromii wraz z zaprawą. Drewniano zarówno rzeźby jak i krzyża jest zaatakowane przez owadzie szkodniki drewna – widoczne są otwory wylotowe i wysypujący się z nich jasny pył drzewny. Osłabione przez szkodniki drewno łatwiej ulega uszkodzeniom mechanicznym, co uwidoczni się wgnieceniami, zarysowaniami, odszczypaniami i drobnymi oderwaniami drewna.

Zalegający brud i utrzymująca się miejscami podwyższona wilgotność doprowadziła do odspojen i ubytków malatury. Złocenia wykonane złotem płatkowym są przetarte, spękane z widocznymi drobnymi ubytkami warstw.

Zakłada się wykonanie pełnej konserwacji technicznej i estetycznej drewnianych elementów Krucyfiks jak i krzyża. Krucyfiks zostanie oczyszczony z warstw kurzu, brudu, zostaną usunięte nawarstwienia poprzednich konserwacji - werniksy, przemalowania i kity.

Drewno zostanie poddane impregnacji strukturalnej. Ubytki drewna /detalu rzeźbiarskiego/ proponuje się uzupełnić w drewnie dobranym gatunkowo. Ze względu na zły stan zachowania złoceń proponuje się ich rekonstrukcje w technice i technologii autorskiej, materiałami szlachetnymi /złotem płatkowym w technice klejowej/.

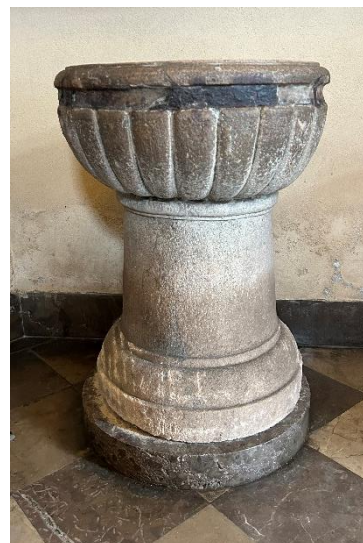
XVII wieczna kropielnica z jasnego piaskowca z późniejszymi uzupełnieniami (stopa i trzon XX w.?). Kamień wymaga oczyszczenia, usunięcia wcześniejszych napraw wykonanych wadliwie pod względem technologicznym, uzupełnienia ubytków w koniecznym zakresie oraz końcowego zabezpieczenia powierzchni.

Prace techniczne będą polegały na oczyszczeniu powierzchni kamienia przy użyciu pary wodnej, usunięciu napraw wykonanych zaprawami cementowymi, sklejeniu rys i pęknięć żywicą epoksydową. Konserwacja estetyczna winna objąć swym zakresem uzupełnienie ubytków kamienia gotowymi zaprawami wybarwionymi na kolor oryginalnego kamienia np. firmy Remmers, w razie konieczności lokalne scalenie kolorystyczne powierzchni oraz końcowe zabezpieczenie – hydrofobizację.

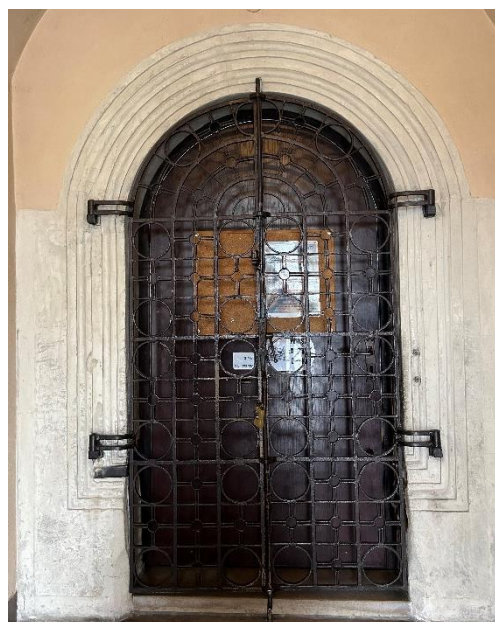
Stan zachowania posiadającego dużą wartość artystyczną i zabytkową portalu należy uznać za zły. Silne zabrudzenie powierzchni powstałe na przestrzeni lat spękania i odspojenia kamiennego materiału, a także mechaniczne ubytki i zarysowania wymuszają podjęcie zabiegów renowacyjnych. Dodatkowo użytkowy charakter wnętrza ma bezpośredni wpływ na liczne ubytki i zniszczenia obiektu.

Głównymi przyczynami zniszczeń, podobnie jak w wielu tego typu obiektach stały się nieprofesjonalnie wykonane naprawy. Ich wynikiem jest zniwelowanie wartości artystycznych i zafałszowanie walorów historycznych. Kamienny detal wykonany z jasnego piaskowca nosi liczne ślady użytkowania i zniszczeń mechanicznych. Na powierzchni portalu widoczne są naprawy, uzupełnienia i zatarcia wykonane głównie zaprawą gipsową, wapienną i lokalnie cementową. Na złą estetykę mają także wpływ drobne ubytki (głównie mechaniczne) kamienia, oraz występujący miejscowo na powierzchni ciemny nalot. Nie stwierdzono korozji kamienia, czy też zniszczeń spowodowanych destrukcyjną działalnością soli. Zabrudzenie powierzchni elementów kamiennych, oraz drobne zachlapania zaprawami i farbą, liczne drobne naprawy, a także drobne pęknięcia i ubytki materiału kamiennego stają się podstawą do działań konserwatorskich.

Zakłada się usunięcie wszystkich nieprawidłowych uzupełnień z powierzchni elementów kamiennych (zwłaszcza cementowych, lub gipsowych), oraz zbędnych metalowych kotw i gwoździ.

Przywrócenie estetycznego wyglądu portalu to ukazanie naturalnej kolorystyki piaskowca. Końcowe zabiegi konserwatorskie powinny obejmować wzmocnienie strukturalne kamienia, oraz jego hydrofobizację.

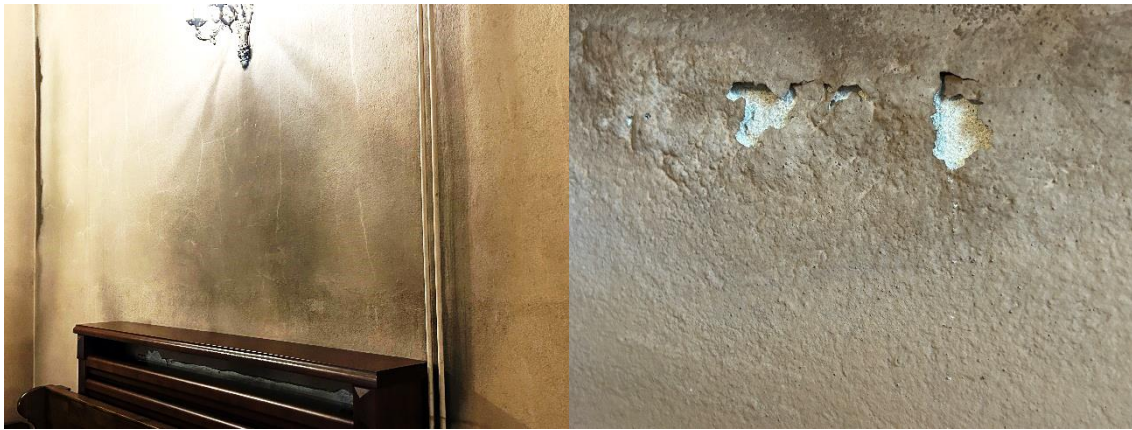
Fot. Widoczne lokalne silne zabrudzenia i miejscowe destrukty na ścianach we wnętrzu kościoła

Stan zachowania monochromii jak i lokalnie wypraw tynkarskich na ścianach świątyni należy uznać za zły. Przebarwienia, silne zabrudzenie powierzchni, miejscowe odspojenia wypraw powstałe na przestrzeni lat narzucają podjęcie zabiegów renowacyjnych. Szczególnie jest to widoczne na ścianach w prezbiterium kościoła oraz pod chórem muzycznym.

Miejscowe destrukty tynku widoczne w postaci zdegradowanych fragmentów, przebarwień, spękań, czy odspojen występują na całej powierzchni ścian. Szczególnie widoczne są w strefie tzw. przyziemia do wysokości ok. 120 cm.

W pierwszej fazie prac w ramach konserwacji technicznej należy wykonać prace mające za zadanie ustabilizowanie odspojonego podłoża poprzez iniekcje podtynkowe a następnie tam gdzie będzie to konieczne dokonać wymiany zdegradowanych – drobnych partii wypraw. Zakłada się usunięcie wszystkich kitów i reparacji wykonanych z zapraw cementowych lub gipsowych oraz usunięcie zbędnych kotw i gwoździ.

W ramach prac estetycznych zaleca się oczyścić powierzchnię ścian z warstwy kurzu i zabrudzeń. Po oczyszczeniu i wykonaniu odkrywek należy usunąć zdestruowane partie tynku w strefie zawilgoceń (miejsca te należy wyznaczyć na wstępie w oparciu o stwierdzony zasięg zniszczeń), oraz wykonać konsolidację odspojen..

Tam gdzie tynk zostanie usunięty w miejscach szczególnie zagrożonych na działanie wilgoci (np. strefa przyziemia do wysokości ok. 1,2m nad poziomem posadzki), zakłada się zastosowanie systemu tynków renowacyjnych.. Przywrócenie estetycznego wyglądu dekoracji to zachowanie i ukazanie jej kolorystyki, którą należy wykonać w postaci malarskiej warstwy wykończeniowej odpornej na ścieranie.

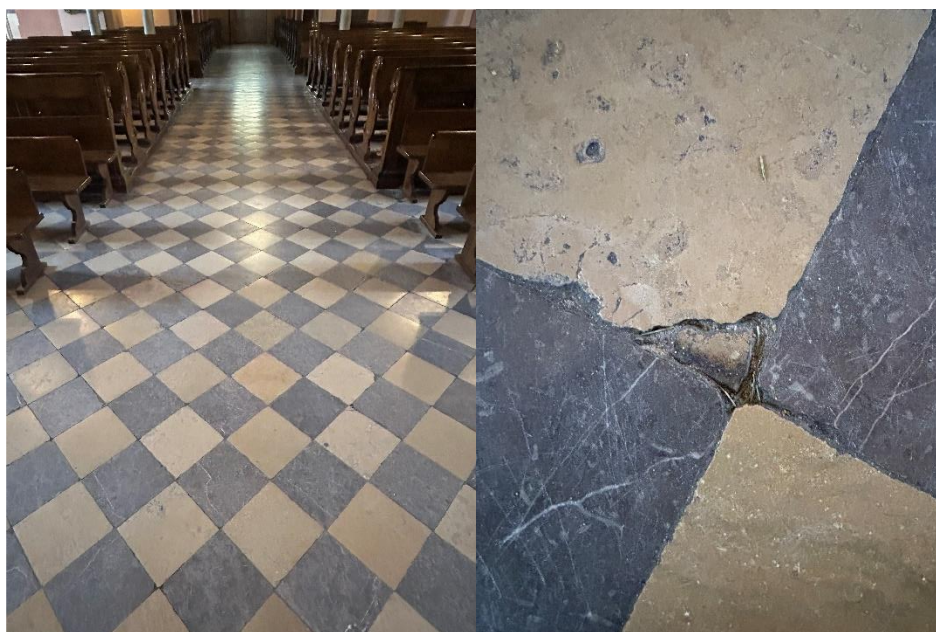
Fot. Kamienna posadzka we wnętrzu – stan zachowania

Ogólny stan zachowania posadzki jest niezadowolający. Użytkowy charakter wnętrza i związana z tym podwyższona eksploatacja powierzchni stały się przyczyną licznych widocznych zatarć i zarysowań. Uszkodzenia te dostrzegane są wyraźnie na powierzchniach ciemniejszych okładzin. Znaczna ilość zarysowań występuje na ciągach komunikacyjnych i w otoczeniu drzwi. Marmurowe płyty pokryte są zdegradowanymi warstwami pasty pielęgnacyjnej, które w ramach działań profilaktycznych były наносzone okresowo na powierzchnię posadzki. Powłoka pielęgnacyjna ze względu na bardzo duży stopień eksploatacji wnętrza ulegała ciągłemu brudzeniu i wycieraniu. Zabrudzenia widoczne są zwłaszcza w zagłębieniach pęknięć, rys, niewielkich ubytków. Szczeliny między płytami marmuru są wypełnione fugami mineralnymi. Między niektórymi płytami fugi uległy wykruszeniu. Niekiedy w tych miejscach zgromadzone są ciemne złogi piasku i zabrudzeń z resztkami starej pasty pielęgnacyjnej. Niewielka część płyt posiada pęknięcia strukturalne. Niektóre płyty posiadają ubytki krawędzi, a także wykruszenia narożników. Na płytach, które są nieznacznie zagłębione zgromadzone są ciemne złogi zabrudzeń. W trakcie oględzin nie stwierdzono braków kamiennych płyt. Lokalnie płyty posadzki są nieznacznie pozapadane z wieloma wykruszeniami na linii obrzeży z białym nalotem na licu wynikającym z miejscowego zawilgocenia. Zniszczenia te zaburzają rytm posadzki, a kolorystyka „ przytłumiona” jest przez powierzchniowe zarysowania i utratę poleru.

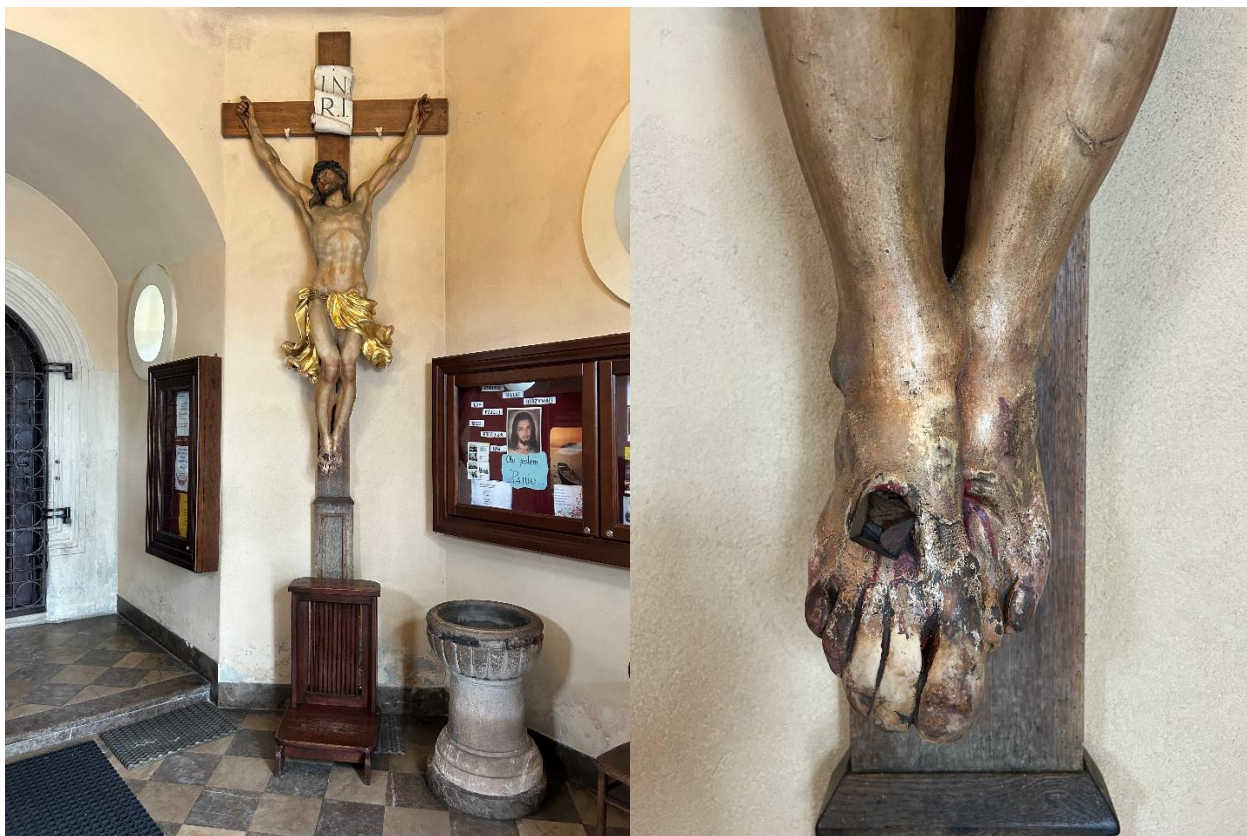
Fot. Krucyfiks, stan zachowania

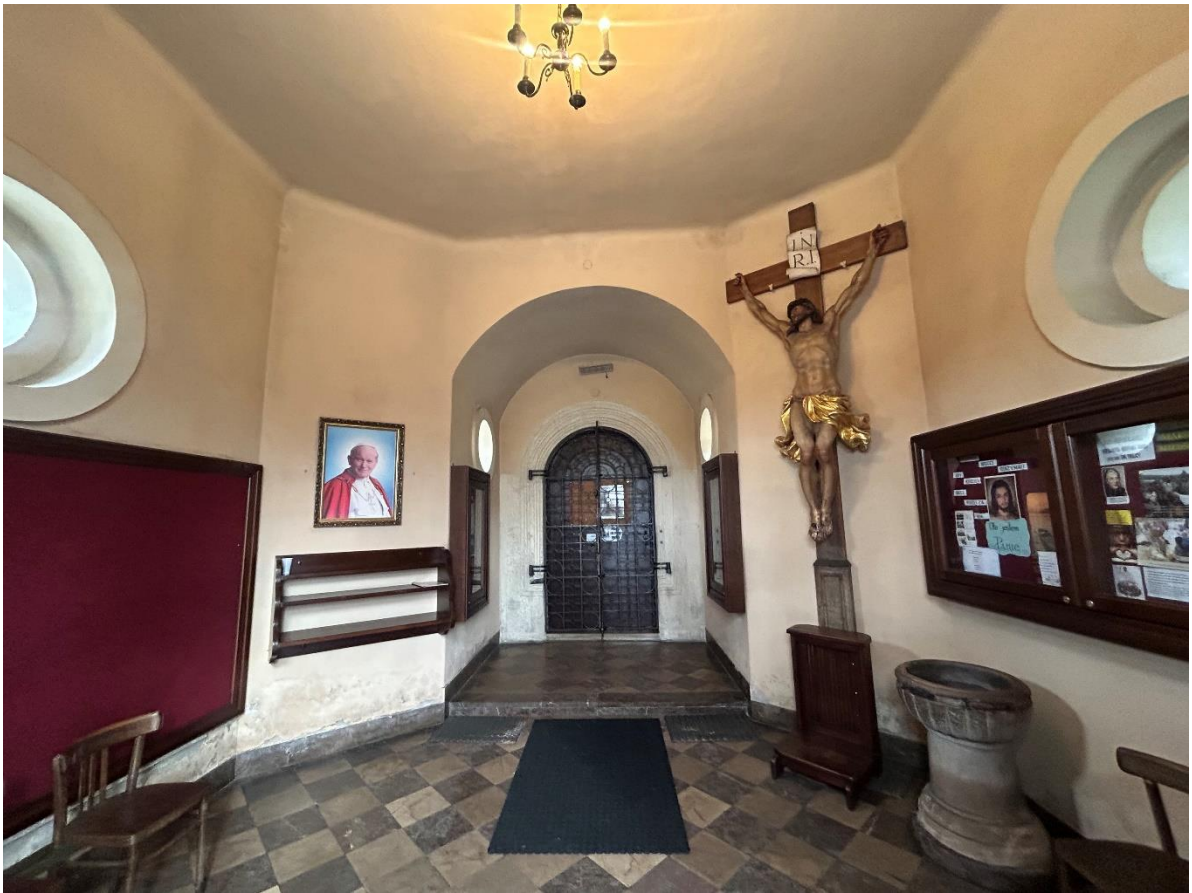
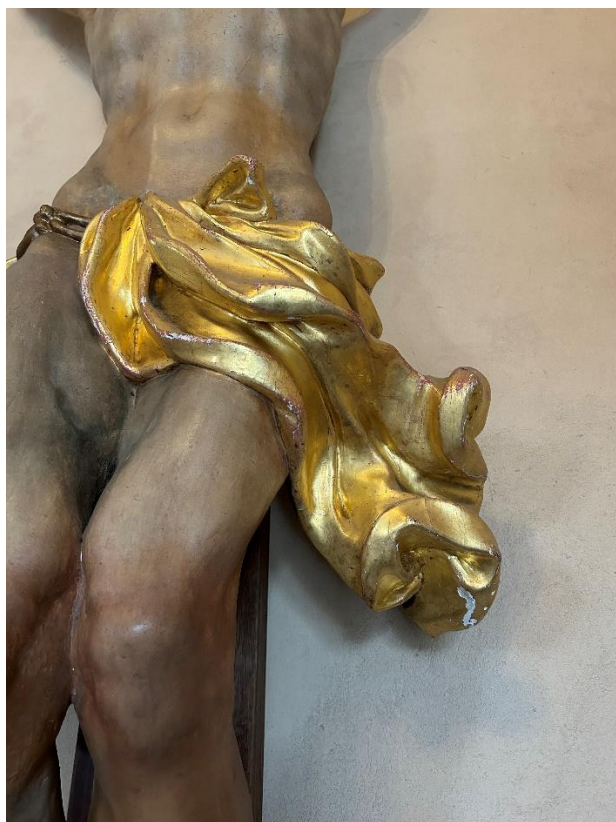
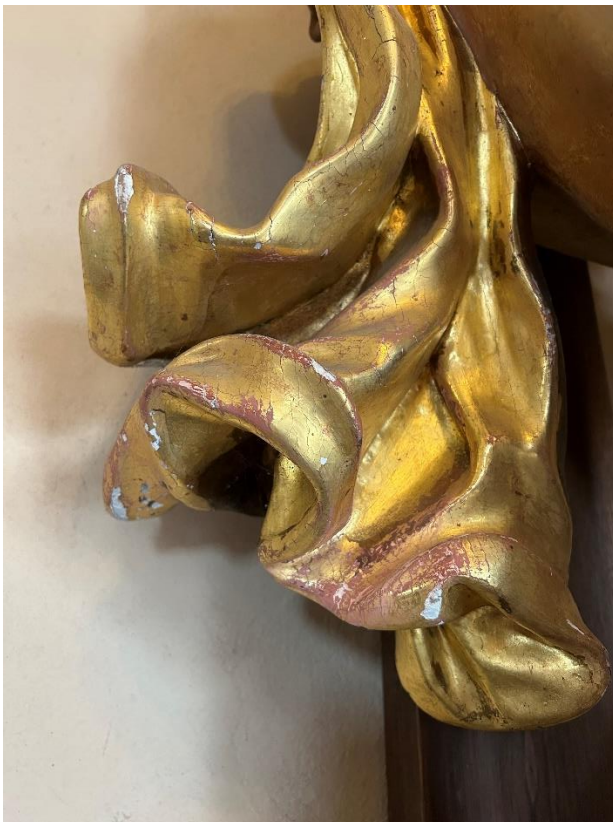
Fot. Krypta południowa. Elementy wyposażenia- stan zachowania

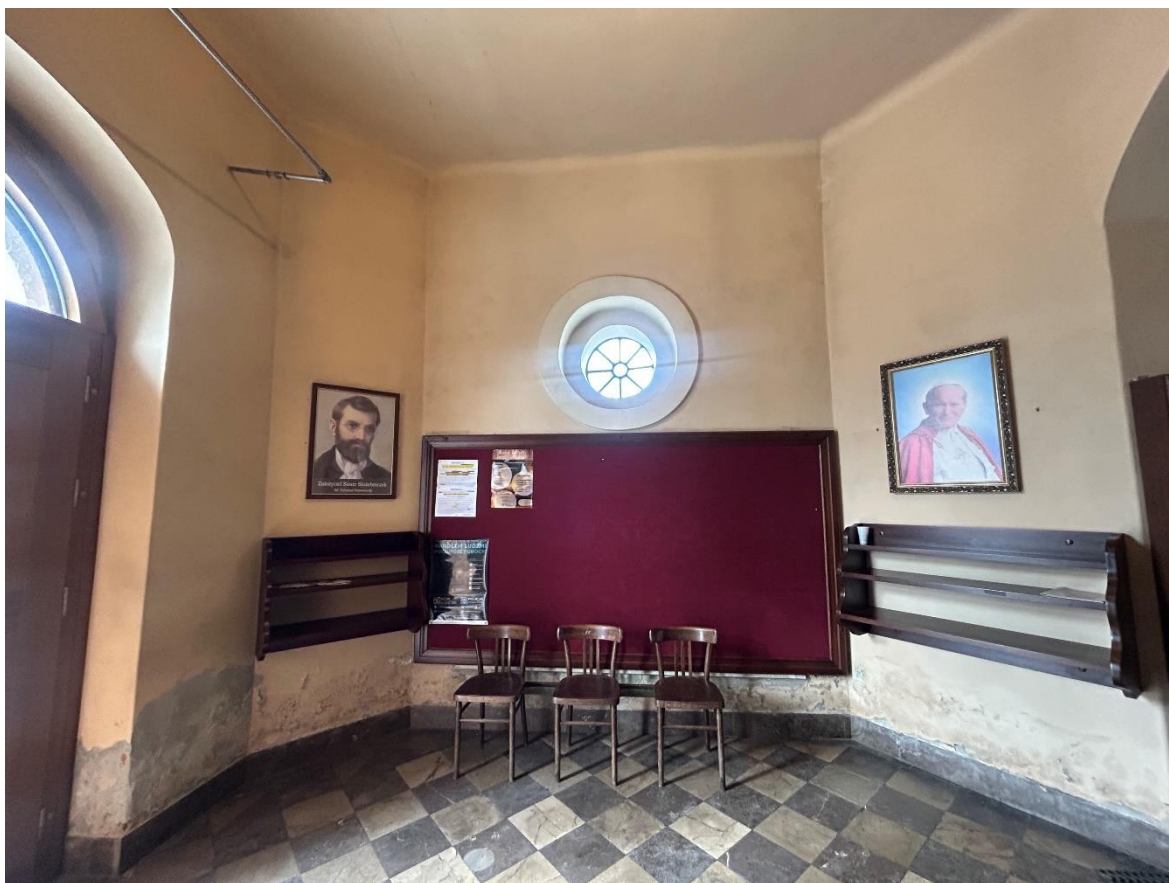
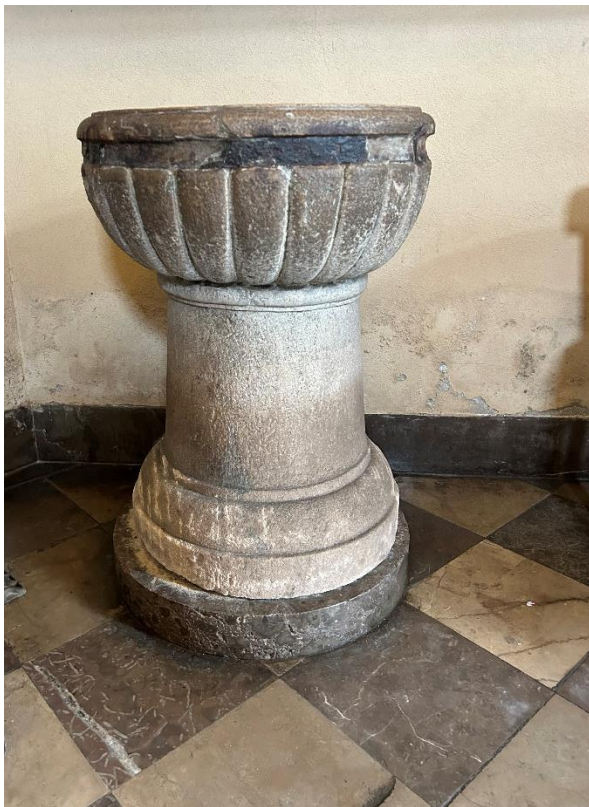
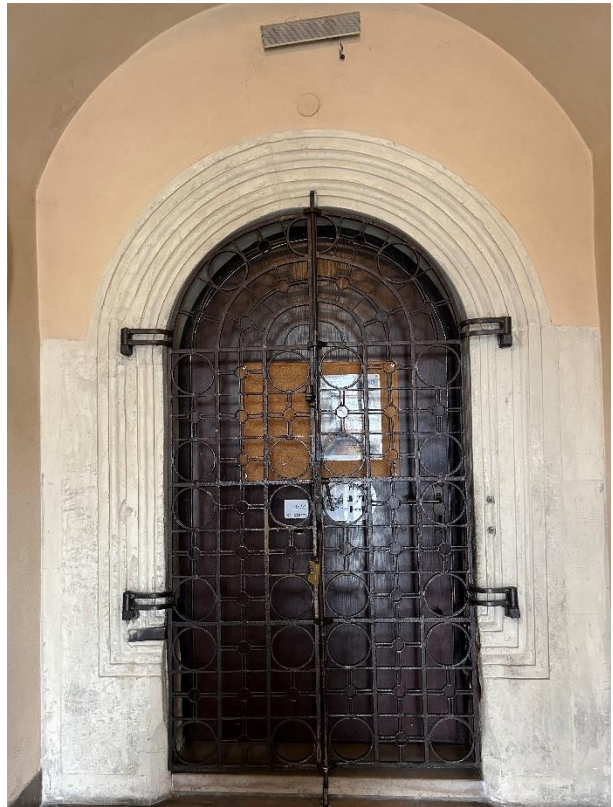
Fot. Krypta południowa. Stan zachowania wypraw tynkarsko-malarskich

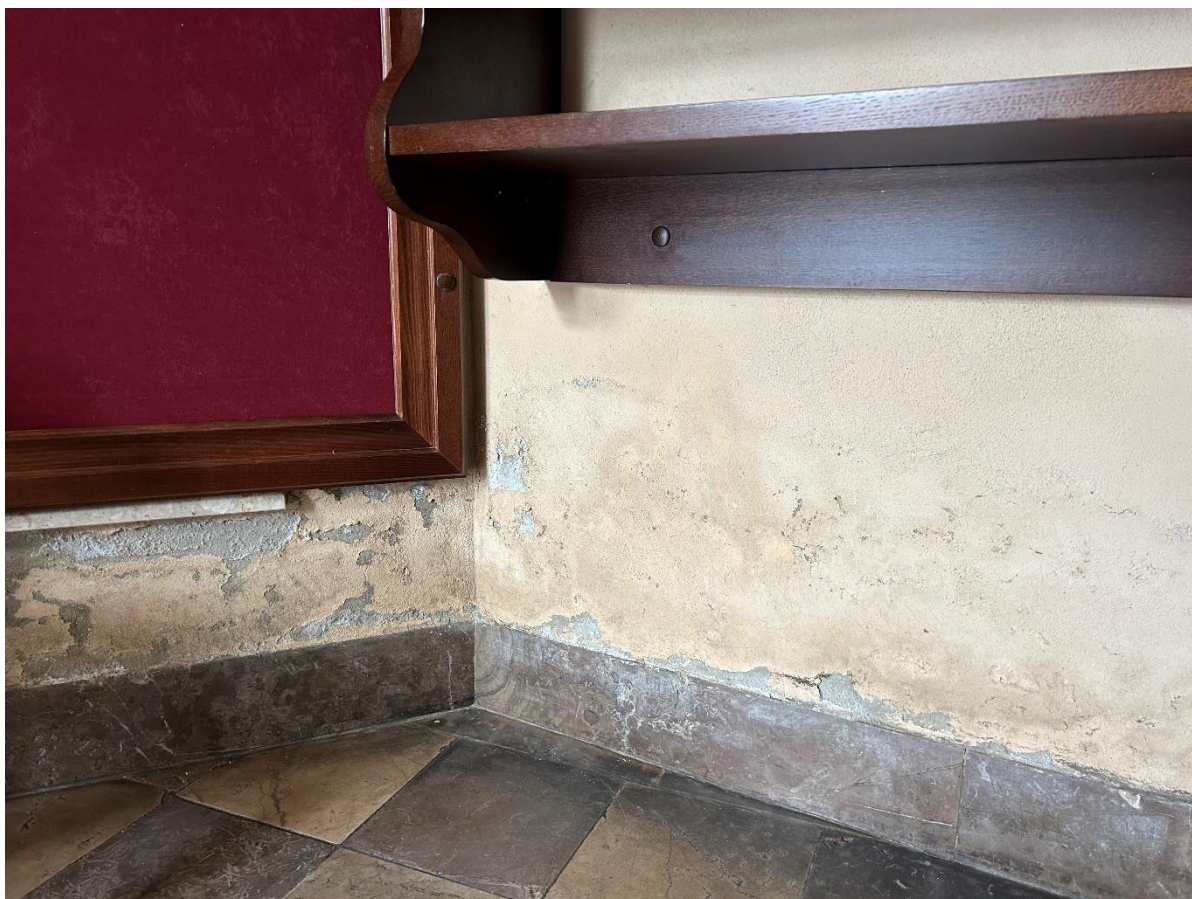
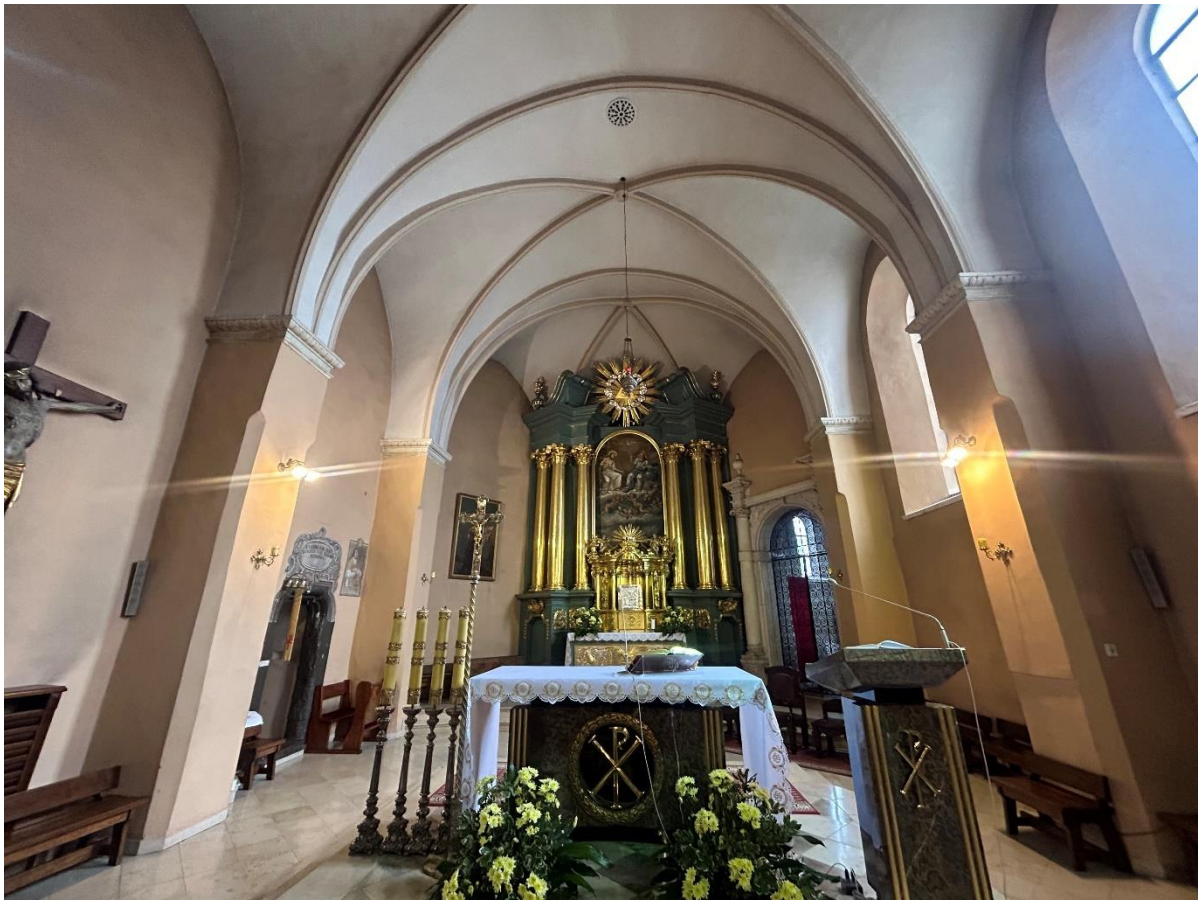
Fot. Kościół parafialny – stan zachowania wypraw tynkarsko-malarskich

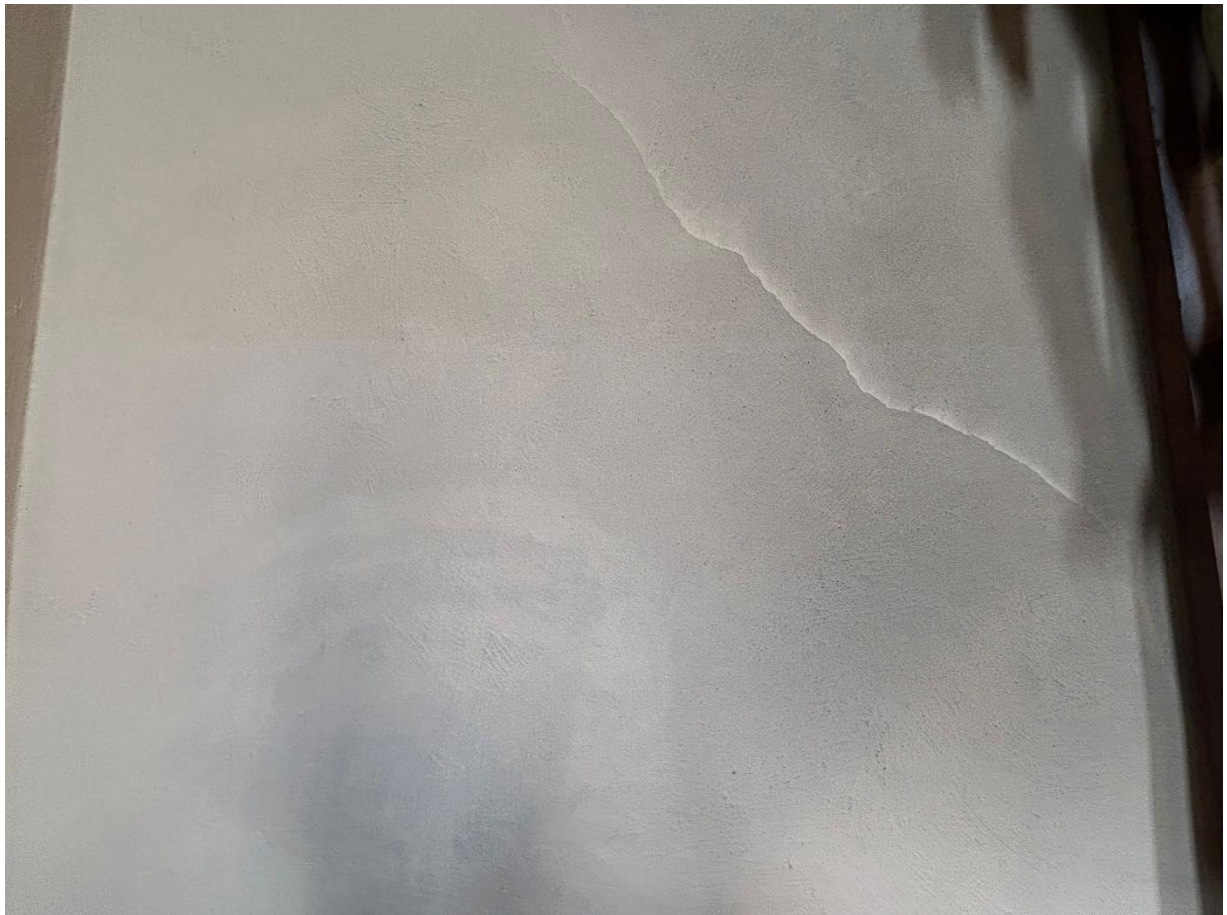
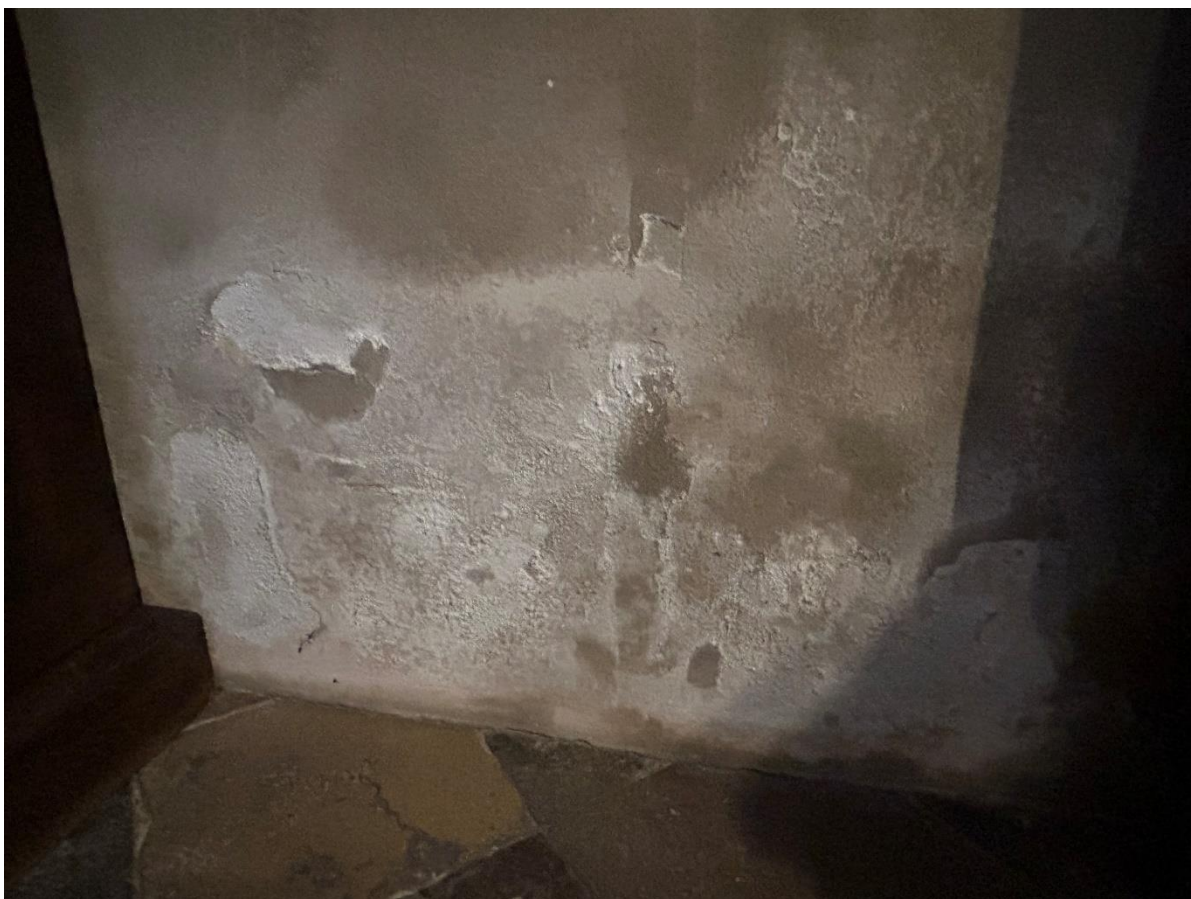
Fot. Kościół parafialny – stan zachowania wypraw tynkarsko-malarskich

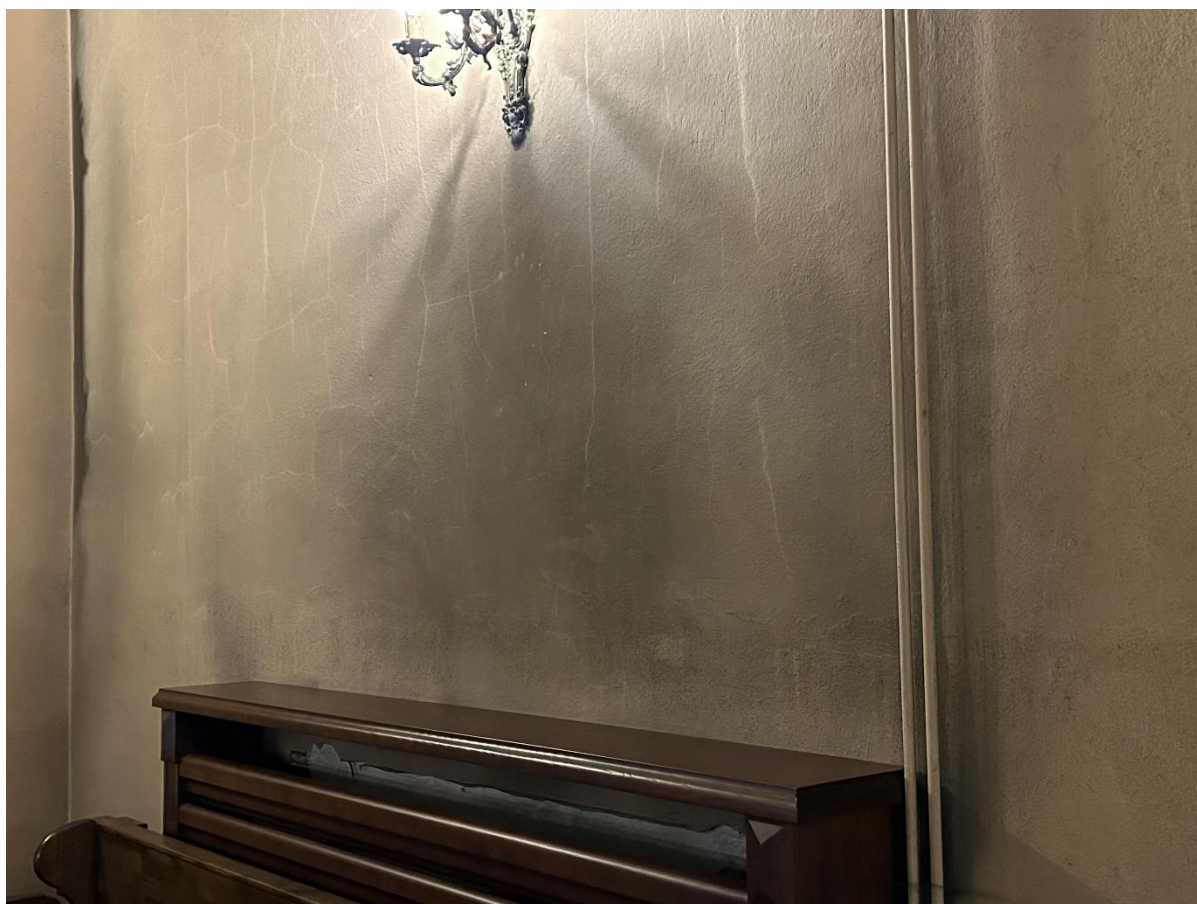
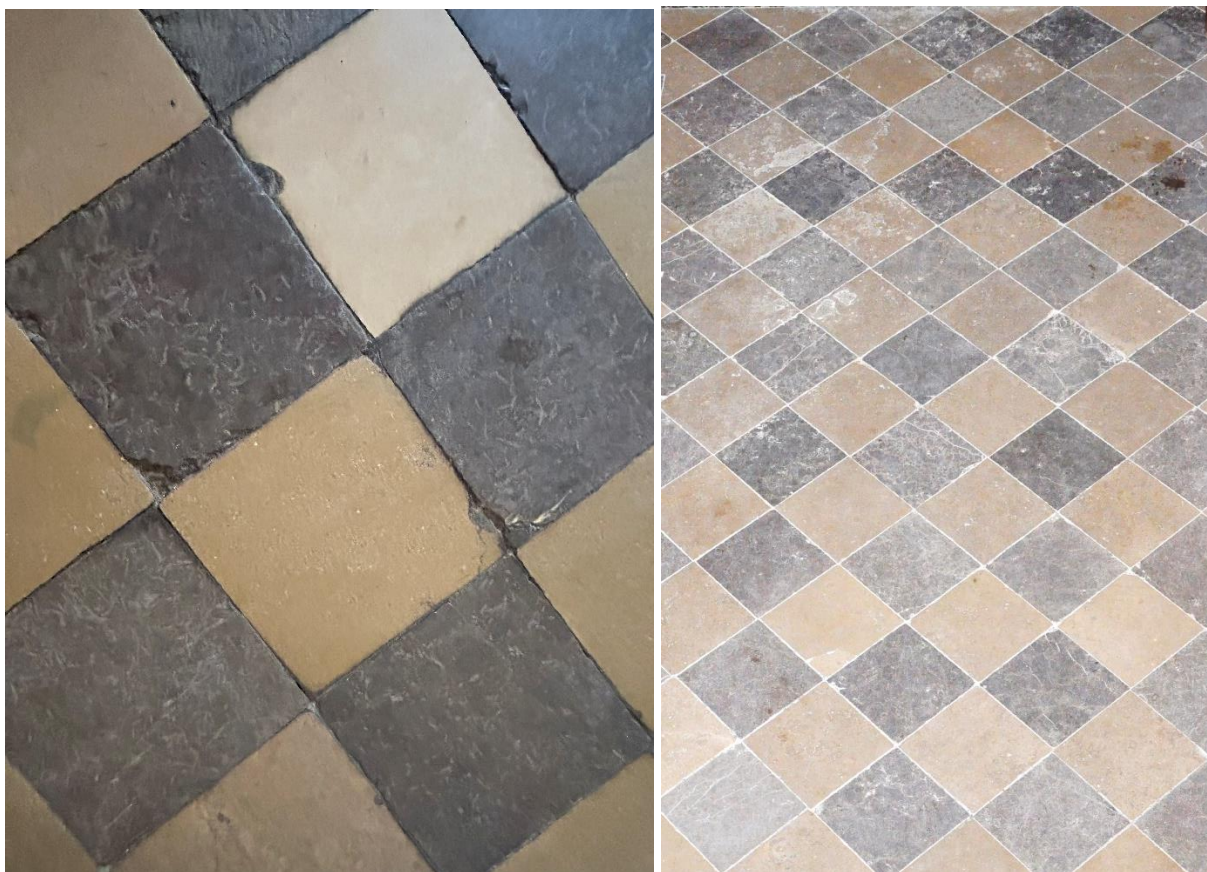
Fot. Posadzka w kościele parafialnym, fragment – stan zachowania
