**PROGRAM PRAC KONSERWATORSKICH DOTYCZĄCY  
KONSERWACJI OLTARZA W NAWIE PÓŁNOCNEJ KOŚCIOŁA  
PARAFIALNEGO P.W.: „ŚW. TRÓJCY”  
W JĘDRZEJOWIE**

mgr Wojciech Szczurek

Luty 2023 r.

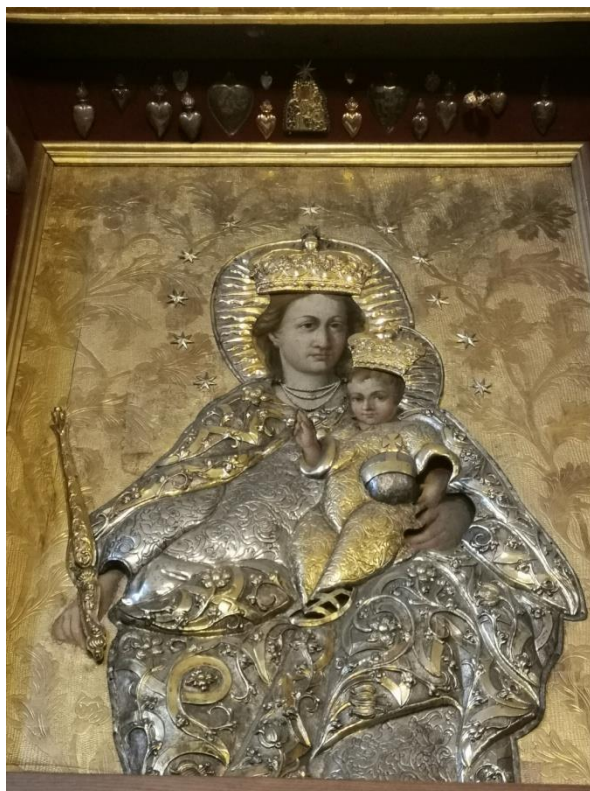
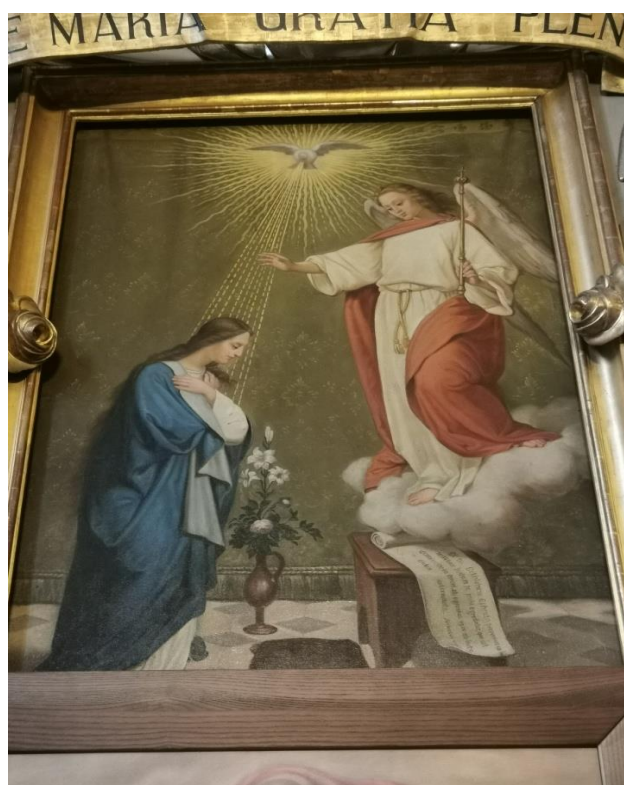
Obrazy są mocno zabrudzone, mają pociemniały werniks, drobne przemycia warstwy malarskiej z widoczną siatką krakelurów. Widoczne są pofalowania, spęcherzenia i zgrubienia szwów podobrazia. Warstwa malarska miejscowo jest przemalowana (przemalowania po formie pokrywające ok. 20% powierzchni), nieczytelna autorska koncepcja rysunku. Werniks pociemniały i pożółkły pokrywa drobne ubytki na całej powierzchni. Ubytki warstw technologicznych odsłaniają na obrzeżach zaprawę i podobrazia.

Fot.1., 2., Stan zachowania obrazów, fragment

Prace konserwatorskie dotyczące **obrazów ołtarzowych** obejmą: oczyszczenie powierzchni, usunięcie pożółkłych werniksów, ewentualny dublaż, w przypadku dużych zniszczeń podobrazia. Wadliwie wykonane krosna proponuje się wymienić na nowe klinowe, fazowane. Ubytki zapraw uzupełnione zostaną kitem kredowo klejowym lub emulsyjnym, warstwa malarska zostanie scalona kolorystycznie przez punktowanie farbami olejno żywicznymi. Ogólnie można przyjąć następującą kolejność działań konserwatorskich. Po zdjęciu płótna z krosien proponuje się oczyszczenie odwrocia obrazu. Niezbędne będzie rozpoznanie stanu podobrazia. W zależności od stanu zachowania podobrazia płóciennego wykonane zostanie wzmocnienie obrzeży obrazu lub dublowanie. Planuje się usunięcie warstwy pożółkłego werniksu, ewentualnych retuszy i przemalowań. Zabiegi te wykonane zostaną środkami dobranymi na podstawie wcześniej wykonanych prób. Konserwacja techniczna obejmie również wzmocnienie struktury obrazu poprzez prasowanie oraz ewentualne wykonanie konsolidacji warstwy malarskiej. Zabiegi te równocześnie spowodują sprasowanie odkształceń podobrazia, warstwy zaprawy i malarskiej. Wykonane zostaną uzupełnienia ubytków wszystkich warstw technologicznych. Ubytki warstw malarskich zostaną wypunktowane metodą scalająco - naśladowczą w stosunku do oryginału przy zastosowaniu odsączonych na bibule farb Maimeri Restauro lub Paraloidem B-82 z pigmentami. Zabiegiem kończącym będzie założenie na lico (po wyschnięciu uzupełnień warstwy malarskiej) zabezpieczających werniksów końcowych półmatowych firmy Talens. Po zakończonej konserwacji obrazu zostaną zamontowane ponownie w ołtarzach.

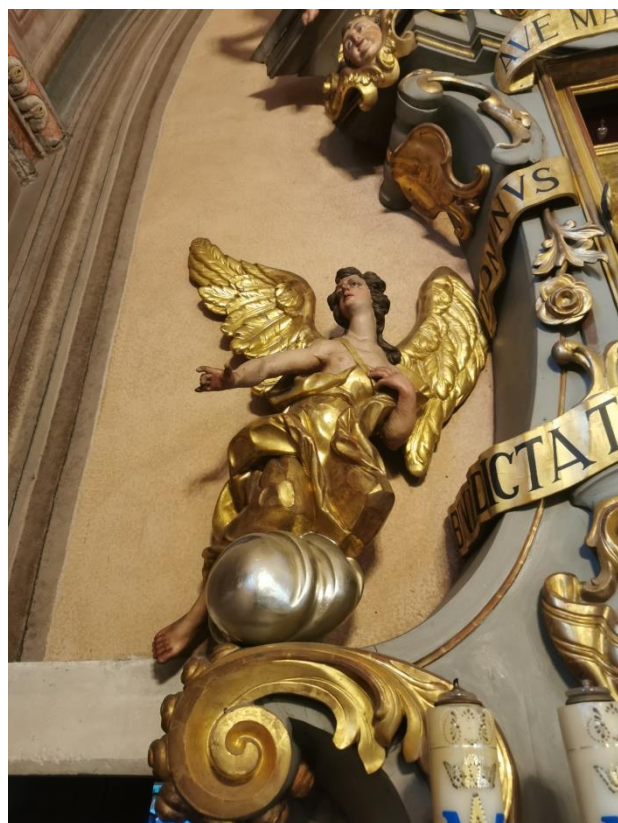
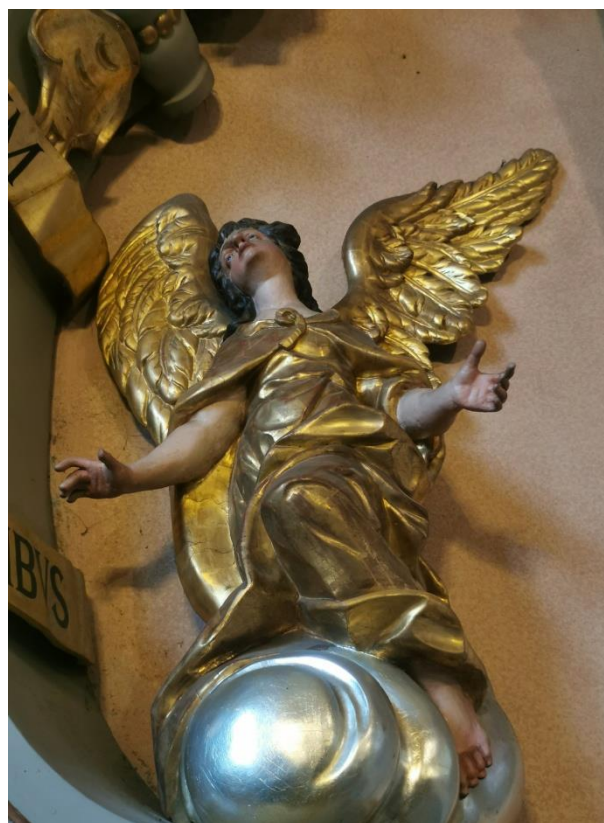
Ogólny stan zachowania rzeźb należy uznać za zły. Przemawia za tym warstwa przemalowań wykonana (farbą olejną) z drobnymi ubytkami detalu, oraz licznymi otworami po drewnojadach. Rzeźby są pokryte warstwą kurzu, widoczne są uzupełnienia wykonane niedbale w czasie wcześniejszych renowacji. Dokładne określenie ich stanu zachowania, oraz wyznaczenie szczegółowego programu prac będzie możliwe po demontażu rzeźb z ołtarza i wykonaniu stosownych analiz.

Fot.3., 4., Stan zachowania figur, fragment

Po oczyszczeniu malatury figur przeprowadzone zostaną szczegółowe badania stratygraficzne. Badania te przede wszystkim pomogą ustalić, czy widoczne obecnie partie polichromii są oryginalne, czy też są późniejszymi przemalowaniami. W przypadku stwierdzenia obecności wcześniejszych warstw polichromii bardzo ważne będzie określenie zasięgu ich występowania. Decyzja odsłonięcia wcześniejszych warstw może zostać podjęta po zaakceptowaniu tej propozycji przez komisję konserwatorską. Postępowanie takie byłoby uzasadnione tylko wtedy, gdy ustali się znaczny zasięg występowania wcześniejszych polichromii. W przypadku stwierdzenia, że warstwa wcześniejsza zachowana jest śladowo i jest w złym stanie, proponuje się eksponowanie warstw późniejszych, a dobrze zachowanych.

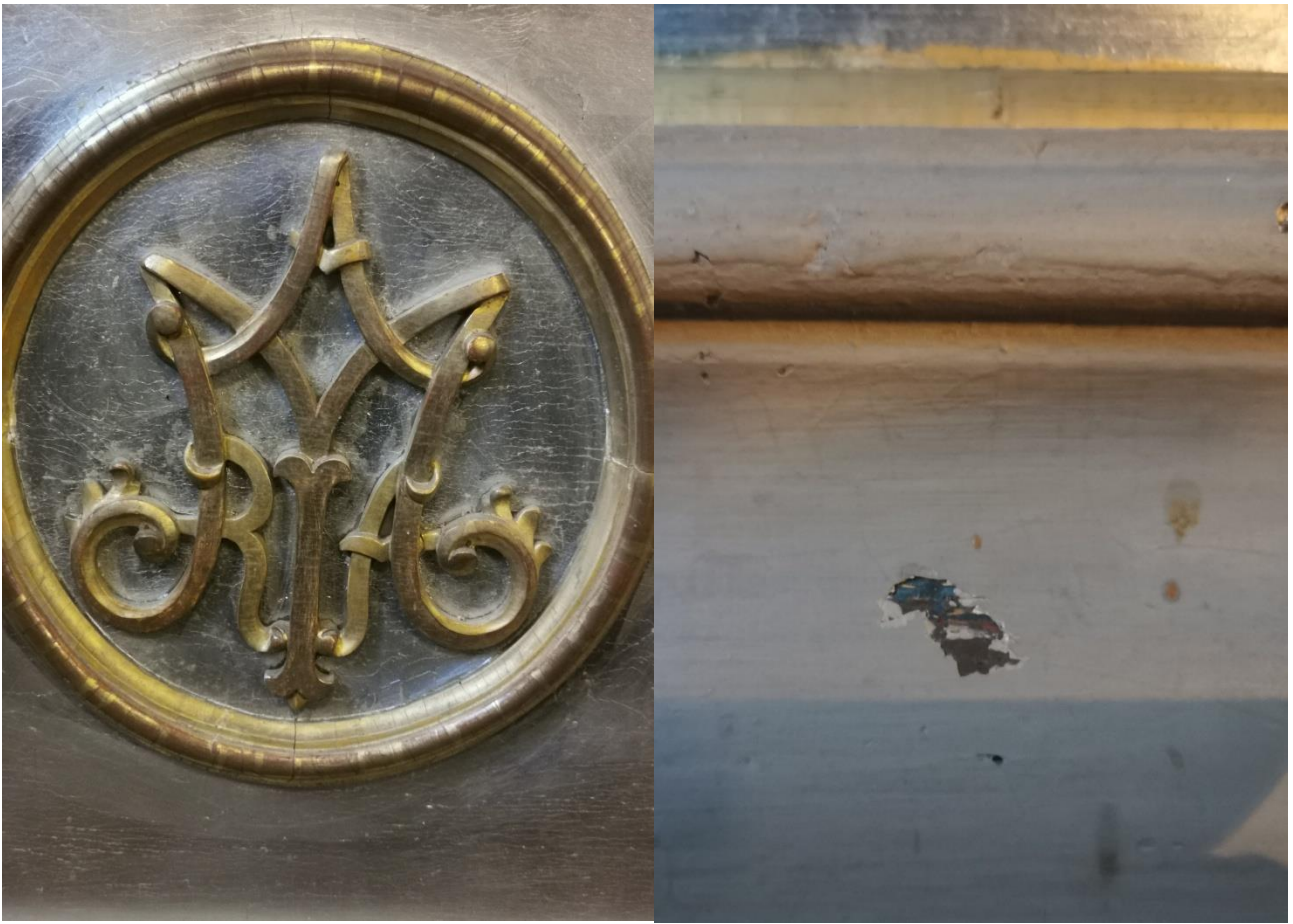
Struktura jest mocno zabrudzona i zakurzona. Widoczne są ubytki, przetarcia i zarysowania drewna oraz warstw malarskich. Dolne części szafy ołtarzowej posiadają więcej ubytków, a wszystkie warstwy są przetarte i zatłuszczone. Wiele połączeń drewnianych elementów uległo rozeschnięciu. Spowodowało to pęknięcia warstwy zaprawy i warstw malarskich. Widoczne są braki kilku drobnych elementów drewnianej pozłacanej snycerki. Przez lata obiekt poddawany był drobnym przeróbkom, naprawom i konserwacjom, co częściowo zmieniło jego wygląd.

Fot.5., 6., Stan zachowania ołtarza, fragment

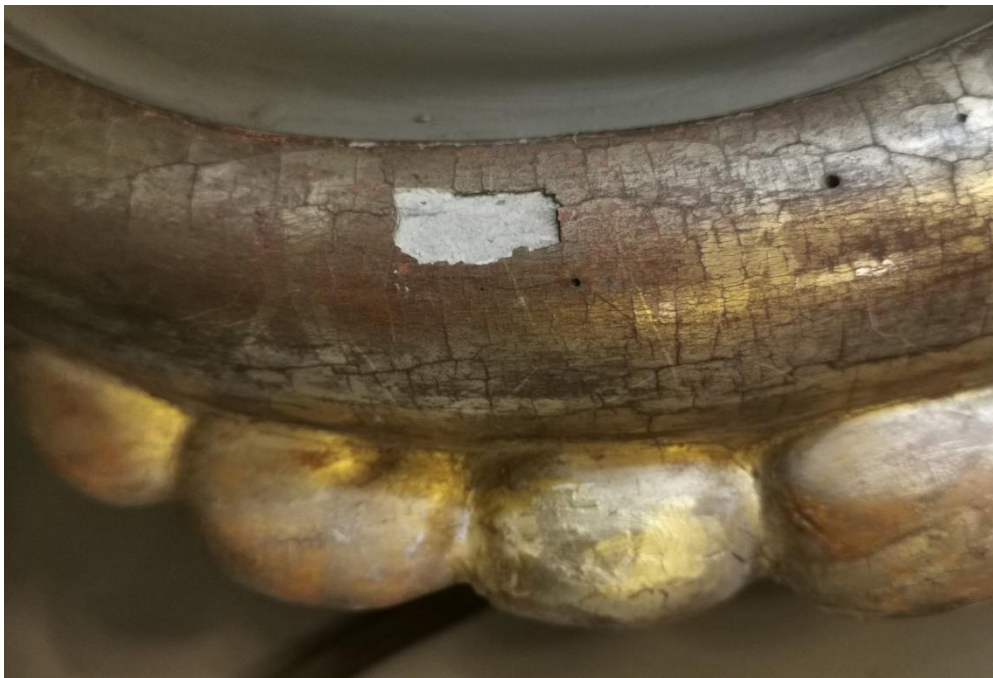
Fot. 7., Stan zachowania ołtarza, fragment

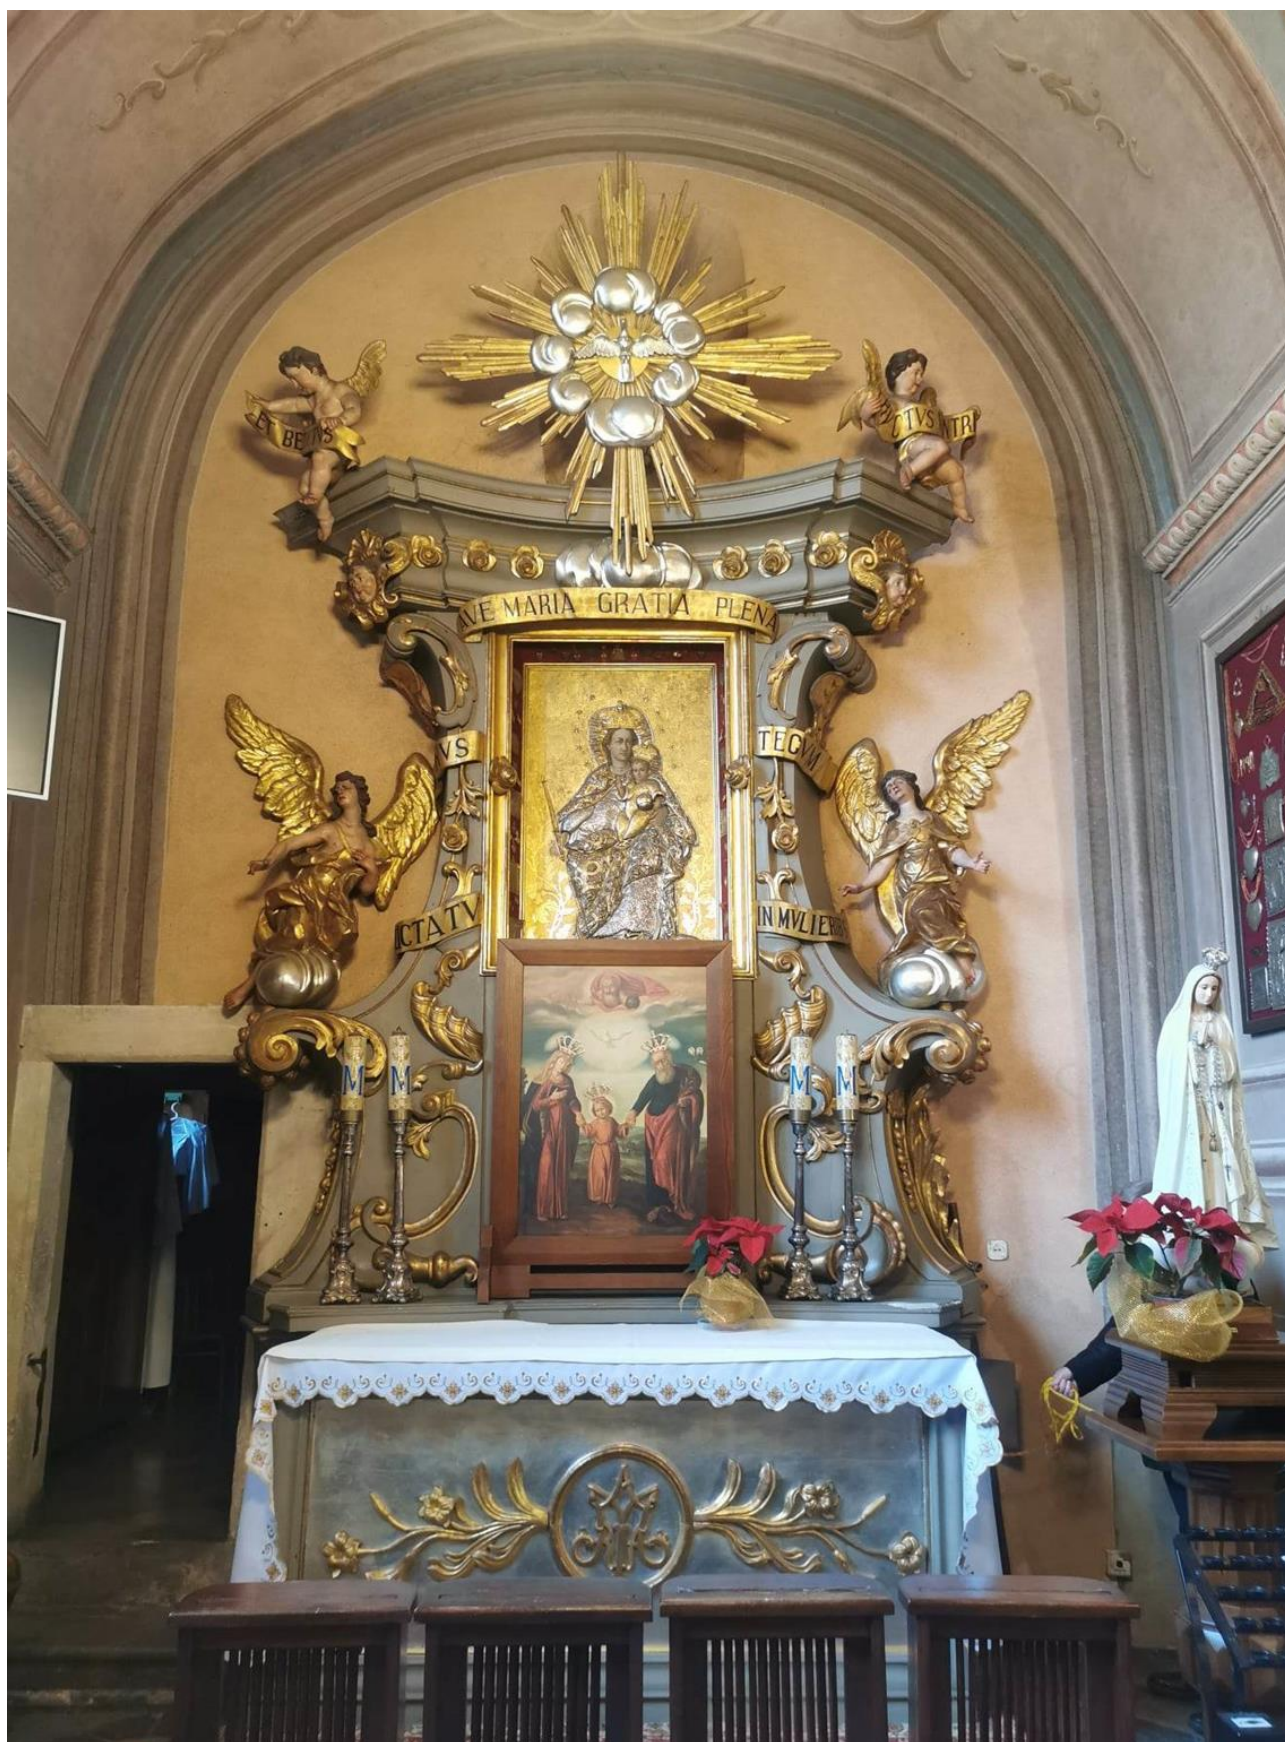
Ogólny stan zachowania ołtarza należy uznać za zły. Przeprowadzone wstępne badania polegające na dokładnym obejrzeniu poszczególnych fragmentów nastawy oraz wstępnym rozpoznaniu stratygrafii ujawniły, że stan drewnianej struktury wymaga przeprowadzenia kilku niezbędnych zabiegów konserwatorskich zarówno technicznych jak i estetycznych.

Fot. 9., Ołtarz – stan przed konserwacją

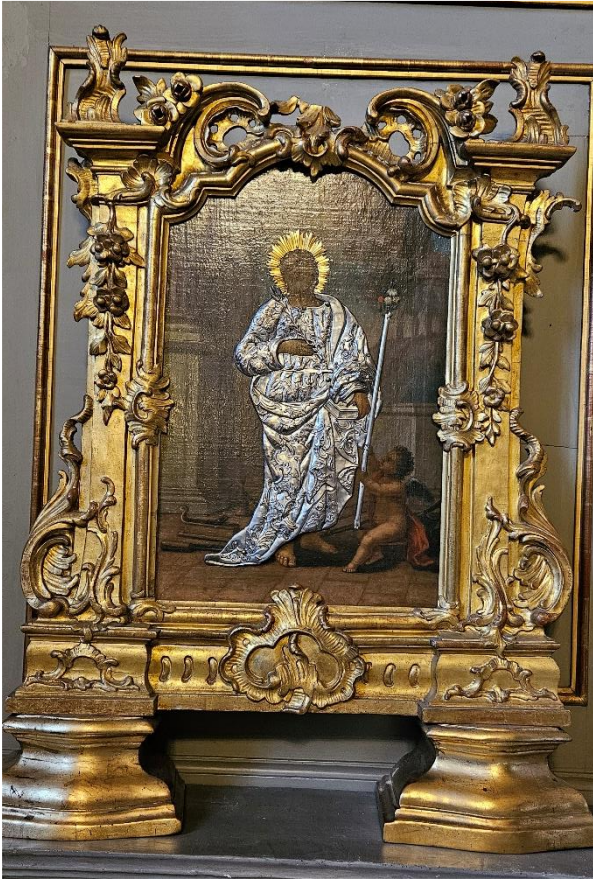
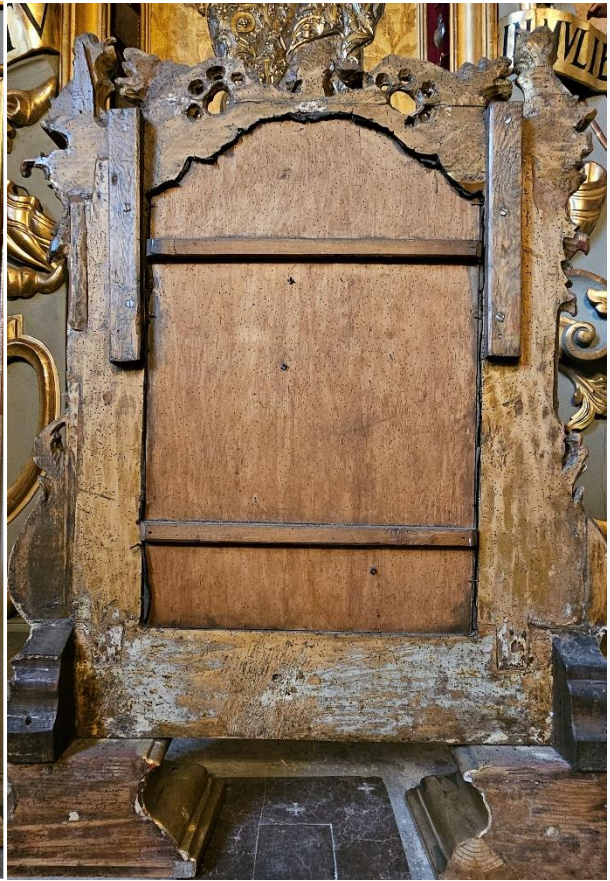
Stan zachowania przynależnego do ołtarza feretronu z obrazem Św. Józefa jest zadowalający. Drewniana struktura jest mocno zniszczona przez obecność owadów szkodników drewna o czym świadczą liczne otwory po drewnojadach widoczne na odwrociu. Elementy snycerki są kompletne. Zaprawy są spójne z podłożem. Obecne wyprawy pozłotnicze są mocno przetarte, pociemniałe wykonane imitacją złota – szlakmetalem utraciły swój pierwotny blask. Obraz Św. Józefa (na płótnie) w srebrnej koszulce jest naklejony na podobrazia drewniane. Lico obrazu jest mocno zabrudzone, pożółkłe z widocznymi drobnymi retuszami. Autorska kompozycja i kolorystyka jest mało czytelna .

Fot. Feretron – stan zachowania

- wykonanie analogicznych zabiegów dotyczących drewnianej struktury jak w przypadku elementów ołtarza ze szczególnym naciskiem na prace techniczne zmierzające do wzmocnienia elementów drewnianych,

- prace estetyczne polegać będą na rekonstrukcji wypraw pozłotniczych z użyciem złota płatkowego w technice klejowej na pulment.

Konserwacja obrazu winna objąć oczyszczenie lica, usunięcie pożółkłego werniksu oraz retuszy, ewentualne wzmocnienie płóciennego podobrazia (dublaż), wykonanie kitów, scalenie kolorystyczne ubytków malatury, a także konserwację srebrnej koszulki.
