**PROGRAM PRAC KONSERWATORSKICH DOTYCZĄCY
KONSERWACJI KRUCHTY POŁUDNIOWEJ,
MONOCHROMATYCZNYCH WYPRAW MALARSKO-TYNKARSKICH
A TAKŻE MARMUROWEJ POSADZKI
WE WNĘTRZU KOŚCIOŁA PARAFIALNEGO P.W. „ŚW. TROJCY”
W JĘDRZEJOWIE**

mgr Wojciech Szczurek

Luty 2024 r.

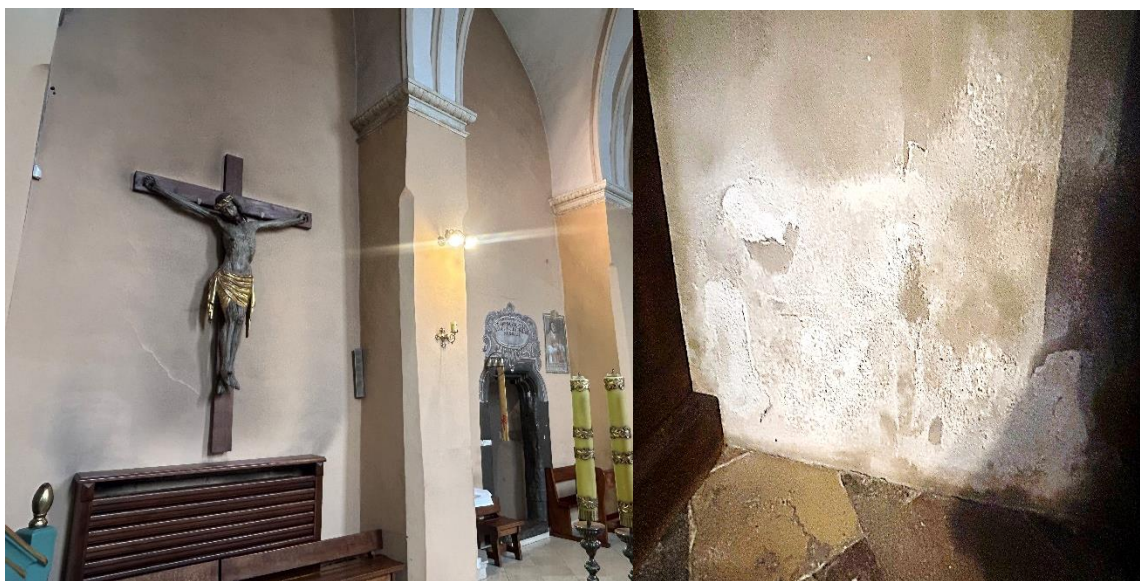
D. Wyprawy tynkarsko malarskie we wnętrzu kościoła oraz w kruchcie południowej

Wyprawy malarskie we wnętrzu kościoła w obrębie ścian zarówno w prezbiterium jak i nawach bocznych a także w kaplicy i kruchcie na przestrzeni lat uległy silnemu zabrudzeniu i lokalnym destruktom spowodowanym użytkowym charakterem wnętrza, miejscowym zawilgoceniem, a także działającym ogrzewaniem. Jest to szczególnie widoczne w partii ścian wokół elementów grzewczych a także miejscowo w strefie tzw. przyziemia. W ramach planowanych prac mających na celu estetyczne uporządkowanie wnętrza świątyni zakłada się wykonanie miejscowych napraw zdestruowanych fragmentów tynku w partiach monochromatycznych ścian (pozbawionych polichromii) a także scalenie kolorystyczne „odświeżenie” monochromii z zachowaniem istniejącej kolorystyki. Prace należy przeprowadzić tak aby planowany zakres nie ingerował w partie XVIII wiecznej polichromii.

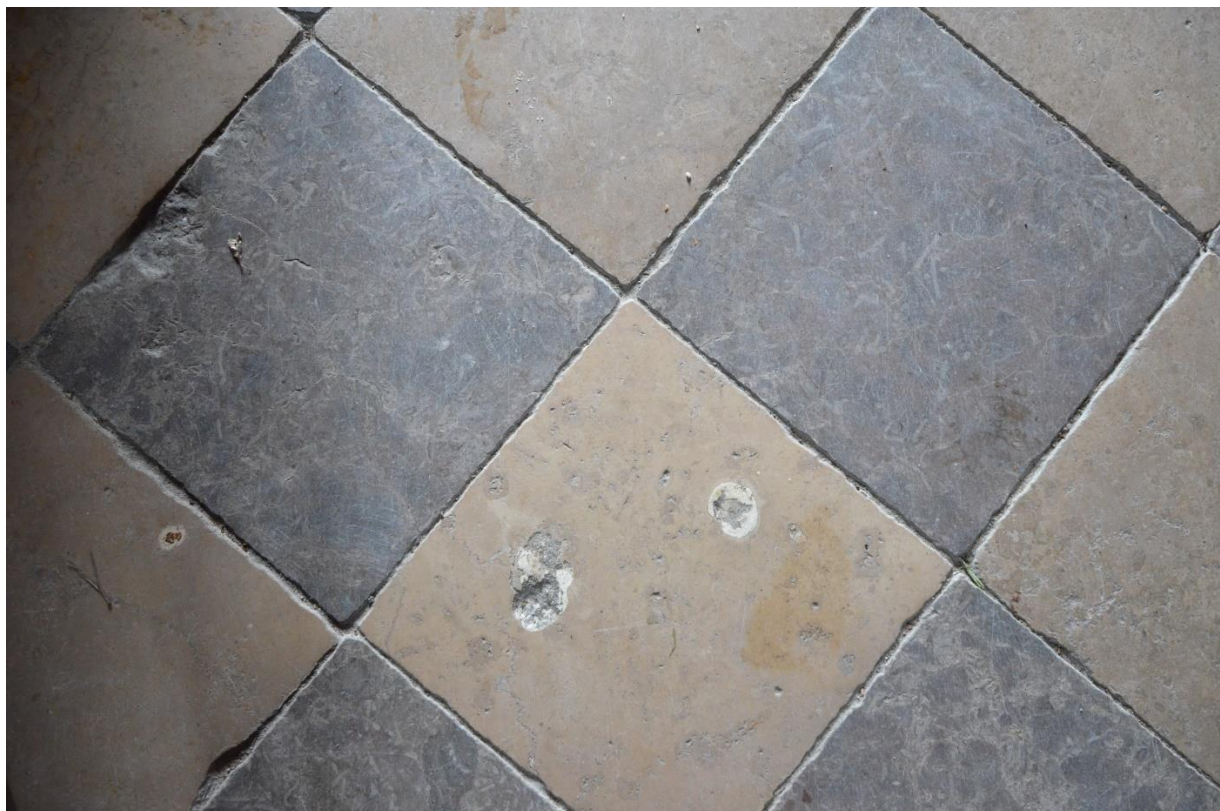
Fot. Posadzka w kościele parafialnym, fragment – stan zachowania
