**PROGRAM PRAC KONSERWATORSKICH DOTYCZĄCY  
KONSERWACJI OLTARZA W NAWIE PÓŁNOCNEJ KOŚCIOŁA  
PARAFIALNEGO P.W.: „ŚW. TRÓJCY”  
W JĘDRZEJOWIE**

mgr Wojciech Szczurek

Luty 2023 r.

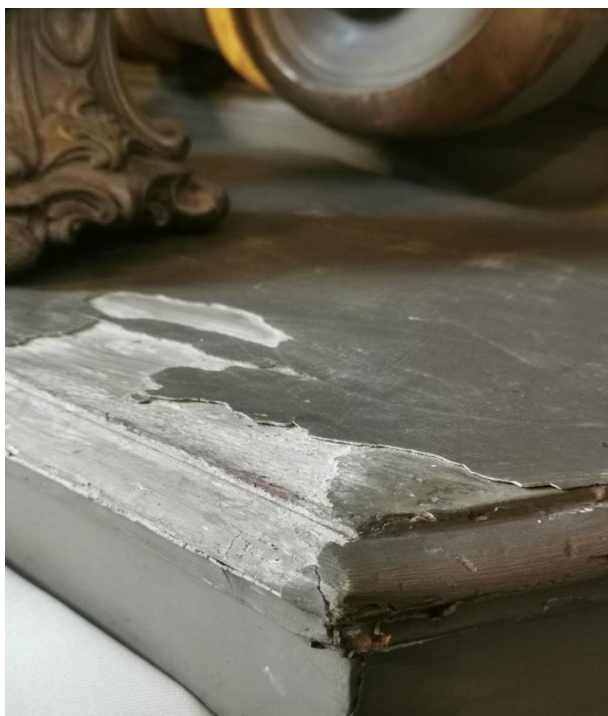
Struktura ołtarza jest kompletna. Nie występują większe ubytki drewna, choć struktura jest w znacznym stopniu osłabiona przez owadzie szkodniki, zwłaszcza w przypadku drobnych elementów profilowanych i dekoracji rzeźbiarskiej. Po wstępnych oględzinach konserwatorskich stwierdzono drobne destrukty drewna widoczne w dolnych partiach ołtarza. W partiach przylegających bezpośrednio do ściany występują drobne wykwyty pleśni. Drewno zostało porażone przez owadzie szkodniki drewna, o ich aktywności świadczą owalne otwory występujące na całej powierzchni retabulum. Efektem długotrwałej działalności owadzie szkodników drewna jest osłabienie tkanki drzewnej i zmniejszenie wytrzymałości mechanicznej drewna. Widoczne są ubytki masy drewna spowodowane uszkodzeniami mechanicznymi, a to: odszczypania, oderwania, spękania, wypaczenia, odłamania i zadrapania. Wahania wilgotności i temperatury powietrza, oraz długotrwałe mierne zawilgocenie powodowały wielokrotny skurcz i rozkurcz drewna, dający w efekcie rozluźnienie połączeń na granicach klejenia drewna, oraz siatkę spękań na zaprawach. Z wyżej wymienionych powodów nastąpiły również naprężenia pomiędzy warstwami technologicznymi, co doprowadziło do licznych rozwarstwień pomiędzy nimi. Zaprawy miejscowo są spękane, związane jednak trwale z podłożem. Zniszczenie warstwy oryginalnej malatury spowodowane zostało przez przekształcenia estetyczno-plastyczne (miejscowo dwie warstwy przemalowań). Złocenia są przetarte, złoto utraciło pierwotny blask.

Forma snycerskiej dekoracji uległa zniekształceniu przez nakładanie wtórnych powłok, powodujących charakterystyczne wyoblenia, przez co zatraciły finezję i ostrość rysunku. Wykonana analiza stratygrafii pozwala przypuszczać, że ołtarz w czasie wcześniejszych zabiegów renowacyjnych został przemalowany (miejscami dwie warstwy chronologiczne). Obecna warstwa malarska w kolorze szarym jest spękana, miejscowo, odspojona od drewnianego podłoża (lokalnie w dolnej partii ołtarza występują ubytki malatury wraz z zaprawą). Widoczne są pojaśniala retusze wzdłuż łączenia desek.

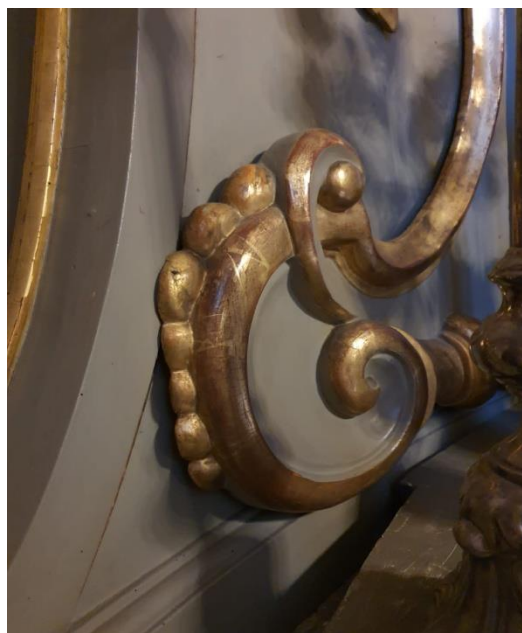
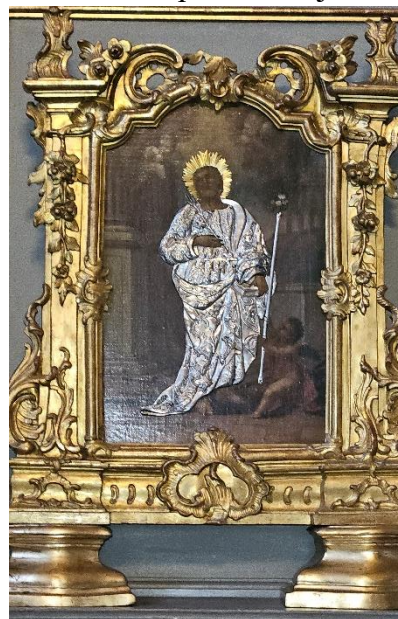
Stan zachowania przynależnego do ołtarza feretronu z obrazem Św. Józefa jest zadowalający. Drewniana struktura jest mocno zniszczona przez obecność owadów szkodników drewna o czym świadczą liczne otwory po drewnojadach widoczne na odwrociu. Elementy snycerki są kompletne. Zaprawy są spójne z podłożem. Obecne wyprawy pozłotnicze są mocno przetarte, pociemniałe wykonane imitacją złota – szlakmetalem utraciły swój pierwotny blask. Obraz Św. Józefa (na płótnie) w srebrnej koszulce jest naklejony na podobrazia drewniane. Lico obrazu jest mocno zabrudzone, pożółkłe z widocznymi drobnymi retuszami. Autorska kompozycja i kolorystyka jest mało czytelna .

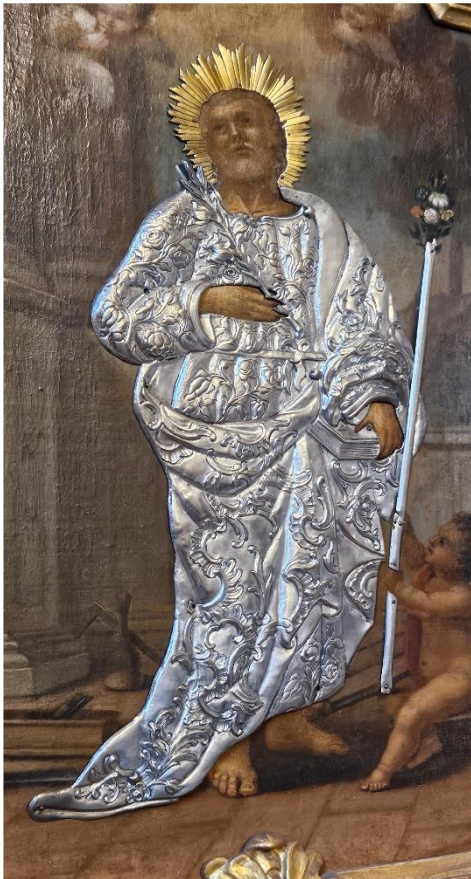
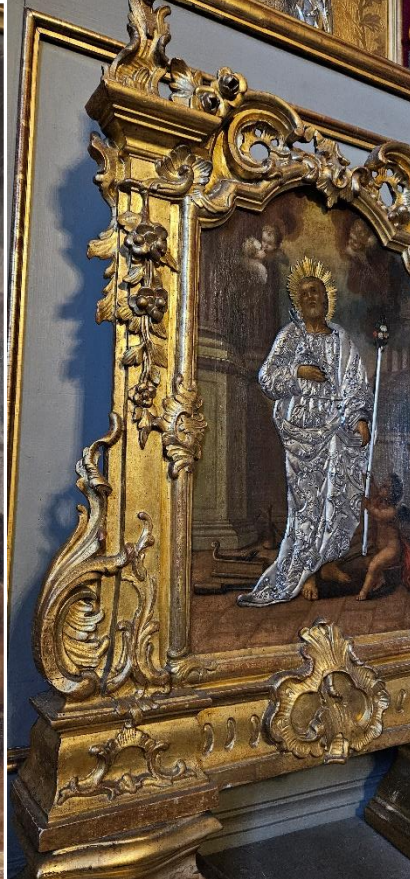
Fot. Feretron – stan zachowania
